Lic. Fernando Herrera Saldate
Director General de Evaluación y Control de Obra Pública
Secretaría de la Contraloría General

En cumplimiento a lo dispuesto en el oficio de comisión No. ECOP-DE-0457/2021, de fecha 17 de marzo de 2021, con fundamento en el Artículo 18 Fracción I del Reglamento Interior de esta Secretaría y en seguimiento a la Auditoría No. 01-PUENTECOLORADO17-20SIDUR/2021, se me comisiona para que en compañía de los Ings. Marcos Morales Cuén, Francisco Rivera Velázquez y David Molina Correa, efectúe la verificación física de la obra, "**Rehabilitación y Modernización de Caseta de Peaje en el puente San Luis Río Colorado**", la obra está ubicada en el Municipio de San Luis Río Colorado, Sonora.

Informe No. ECOP-DE-0457/2021
Hermosillo, Sonora, a 30 de marzo de 2021

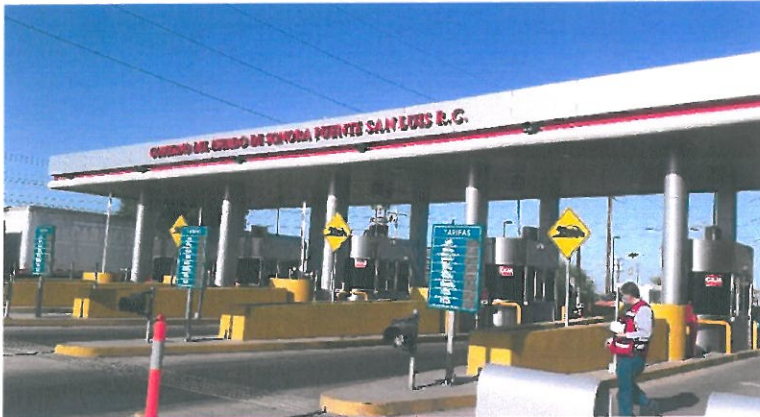
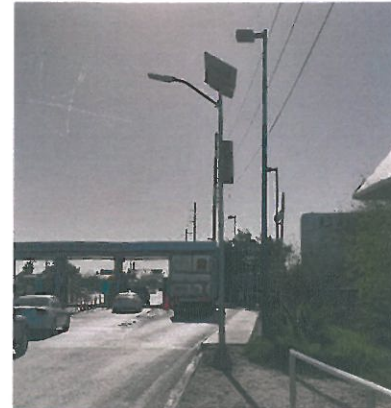
El día 23 de marzo de 2021, se efectuó la verificación física en las áreas exteriores, correspondientes a los conceptos de banquetas, guarniciones, vibradores cercos de malla ciclónica, topes en área de estacionamiento y alumbrado exterior.

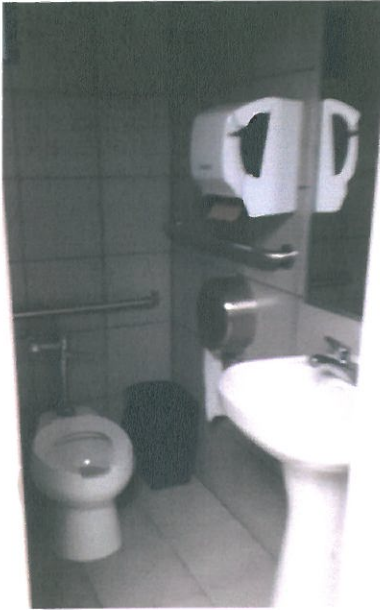
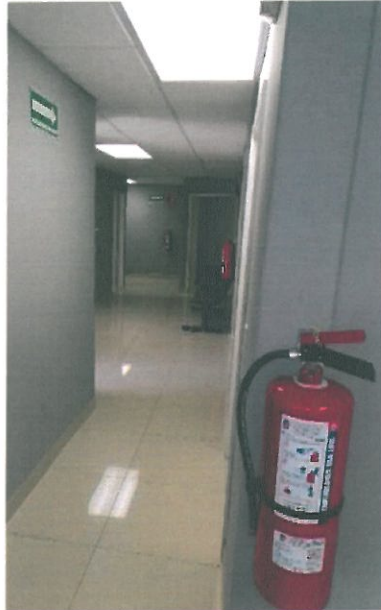
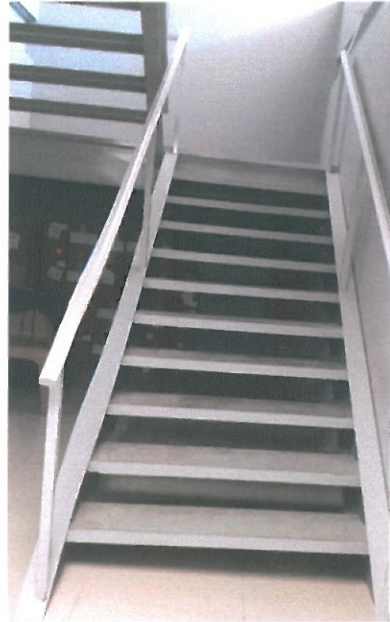
El día 25 de marzo de 2021, se continuo con la verificación física en las áreas de la planta baja como fueron el área de facturación, site, baños dentro de oficina y baños públicos, y área de escalera.

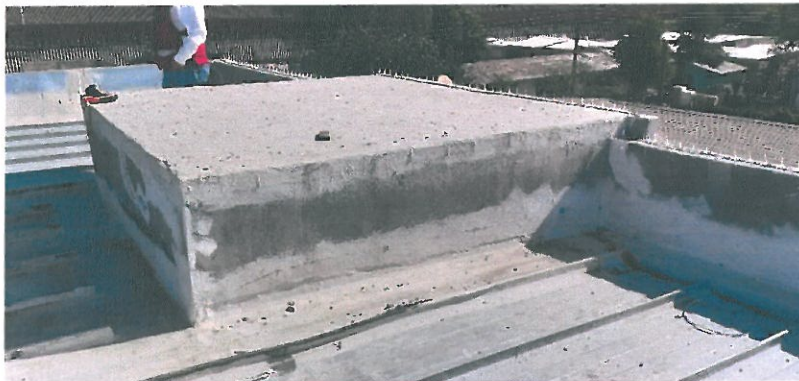
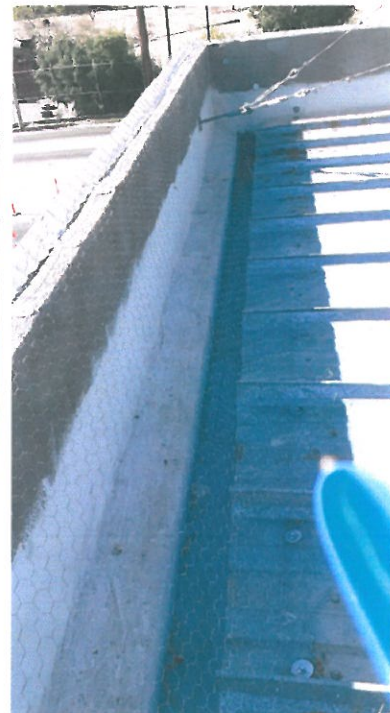
El día 26 de marzo de 2021, se efectuó la verificación física en las áreas de la planta alta como fueron el área de pasillo, terraza, oficina de gerencia, dormitorio y azotea.

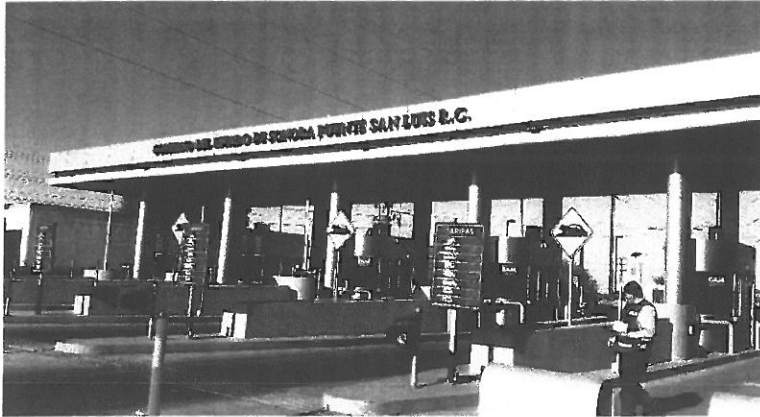
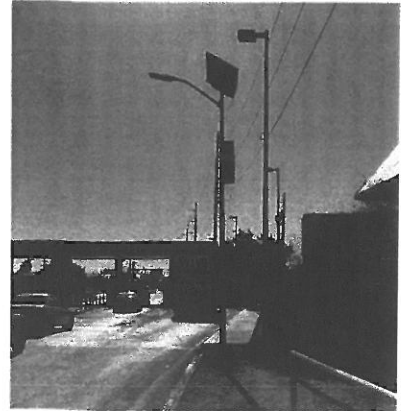
El día 23 de marzo de 2021, se efectuó la verificación física en las áreas exteriores, correspondientes a los conceptos de banquetas, guarniciones, vibradores cercos de malla ciclónica, topes en área de estacionamiento y alumbrado exterior.

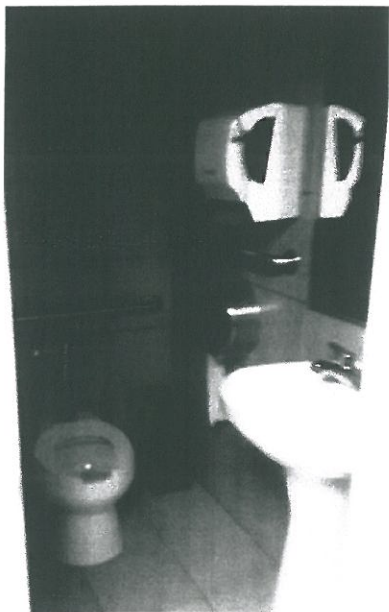
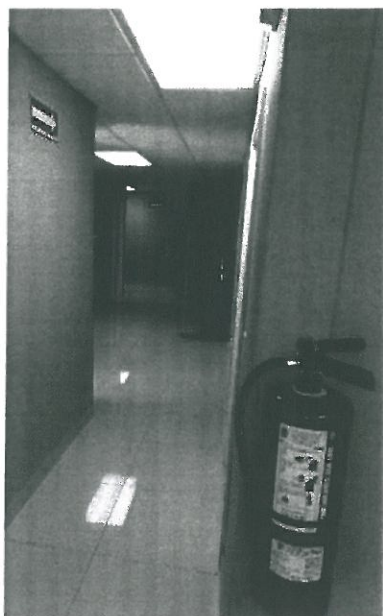
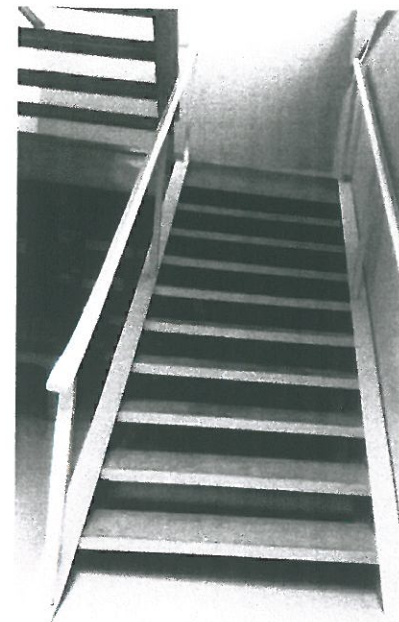
El día 25 de marzo de 2021, se continuo con la verificación física en las áreas de la planta baja como fueron el área de facturación, site, baños dentro de oficina y baños públicos, y área de escalera.

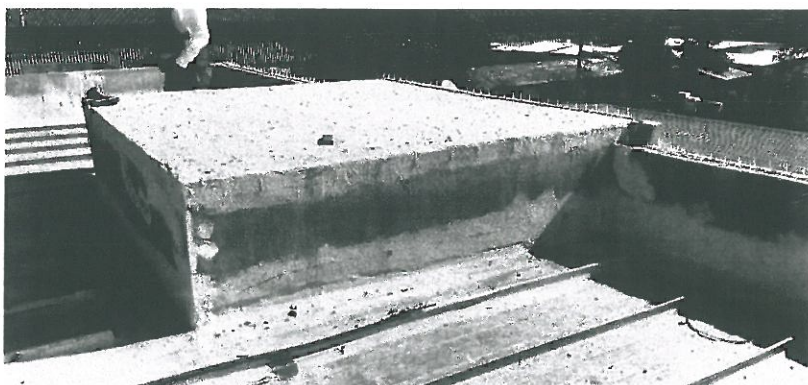
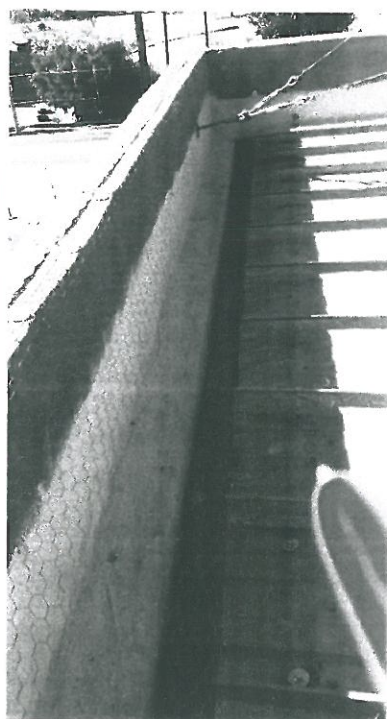
El día 26 de marzo de 2021, se efectuó la verificación física en las áreas de la planta alta como fueron el área de pasillo, terraza, oficina de gerencia, dormitorio y azotea.
