**Lic. Fernando Herrera Saldade**  
**Director General de Evaluación y Control de Obra Pública**  
**Secretaría de la Contraloría General**

En cumplimiento a lo dispuesto en el oficio de comisión No. ECOP-DEC-0871/2019, de fecha 07 de Mayo del 2019, se me comisiona para que en compañía del ing. Ismael Soto Piri , se efectúe la verificación física de las obras anexas a este oficio correspondiente a los programas FAMES y Recursos Propios, las obras están ubicadas en los municipios de Benito Juárez, Cajeme, Etchojoa y Huatabampo, Sonora.

**Nombre de la Obra:** RECONSTRUCCION DE ESCUELA AFECTADA POR SISMO: CONSTRUCCION DE SEIS AULAS, DIRECCION, AULA DE MEDIOS, SERVICIOS SANITARIOS, OBRA EXTERIOR Y REHABILITACION DE EDIFICIOS EXISTENTES, EN ESCUELA PRIMARIA CLEOTILDE FLORES, DE LA LOCALIDAD DE COCORIT Y MUNICIPIO DE CAJEME, SONORA.

**N° de Contrato:** ISIE-ED-19-002

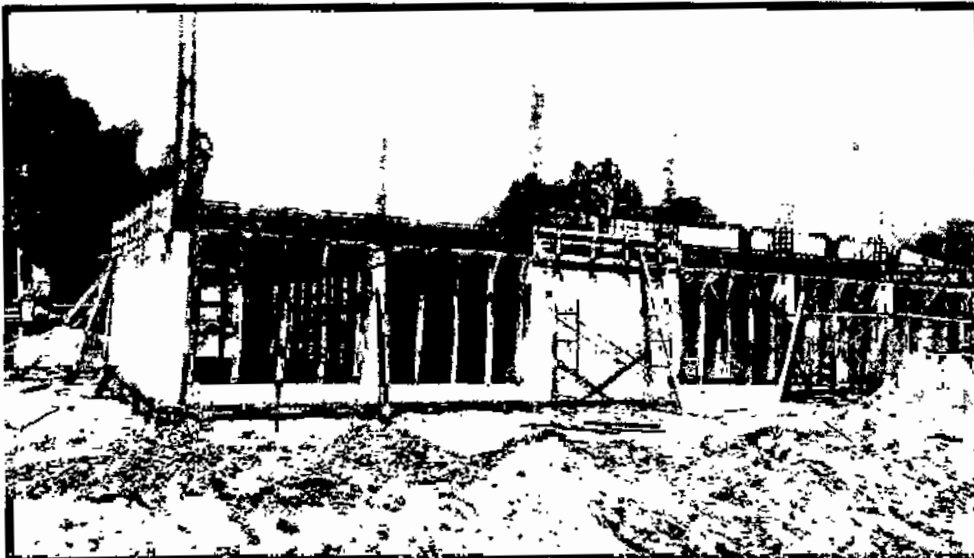
Cimbras de traves de losa de entrepiso y armado de muros de concreto.

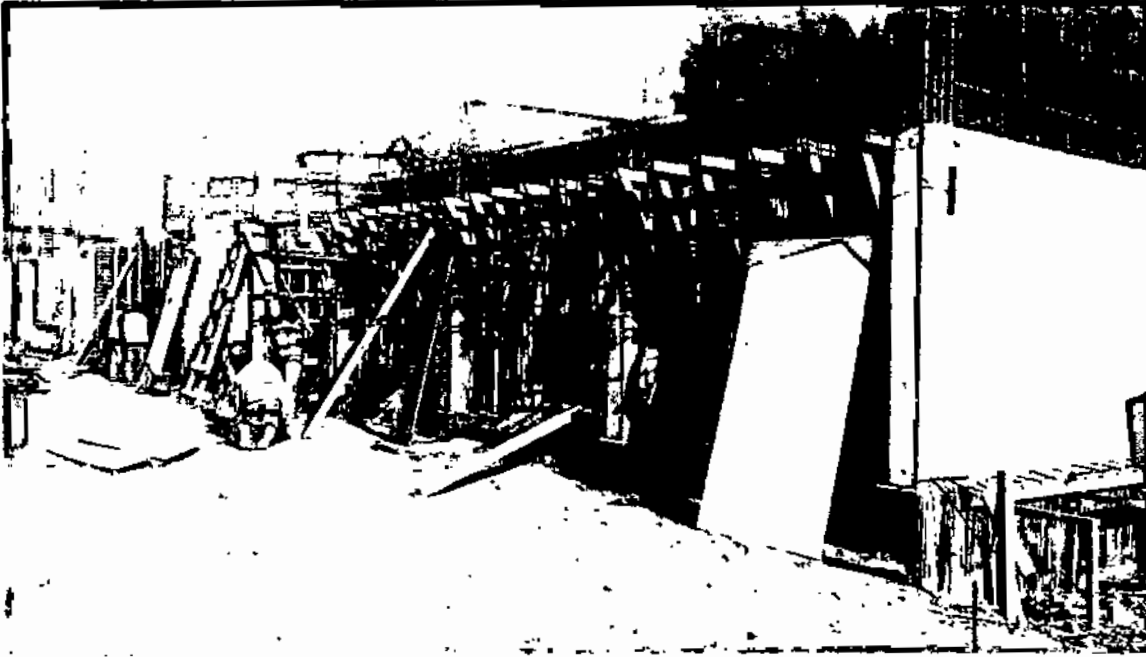
Se observa las distintas actividades tales como: cimbra de columnas, de muros de concreto y losa de entrepiso.

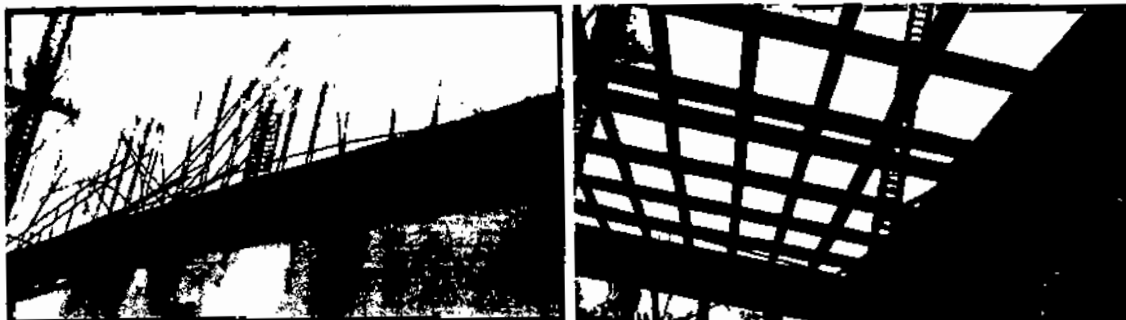
Armado de acero en muro de concreto de entrepiso y cimbra de losa de entrepiso.

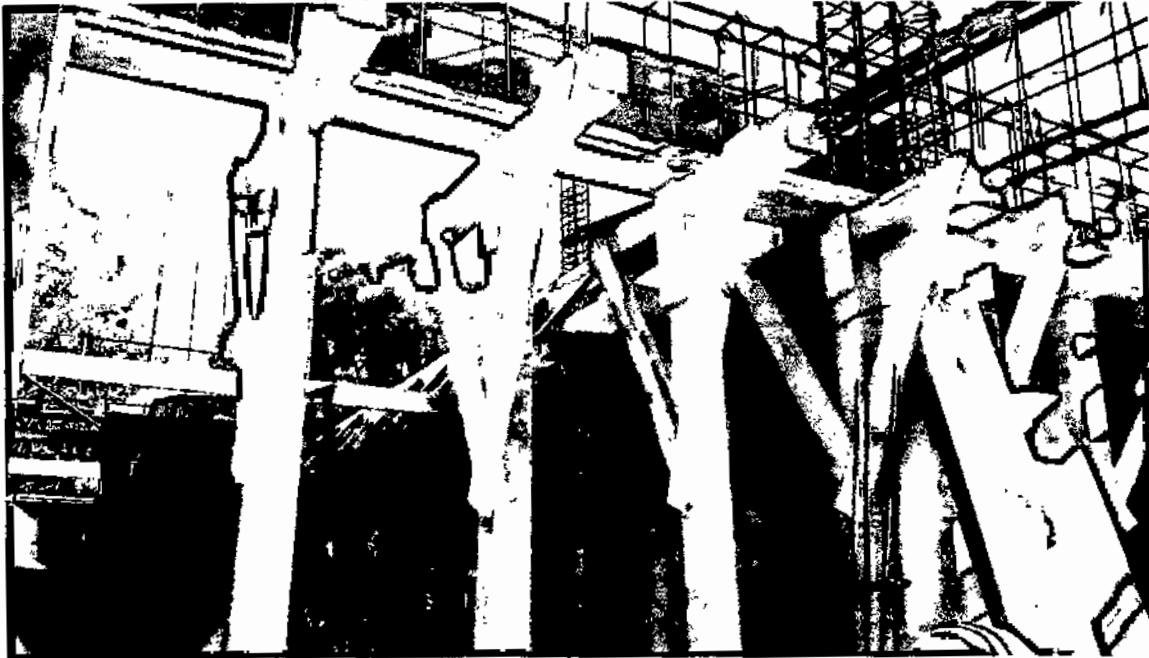
Cimbra de trabe en área de escalera.
