En cumplimiento a lo dispuesto en el oficio de comisión No. ECOP-DEC-0998/2019, de fecha 17 de mayo del 2019, se me comisiona para que en compañía del ing. Jorge Rene Rodríguez Moreno efectúe la verificación física de las obras anexas a este oficio las obras están ubicadas en los municipios de, Álamos, Huatabampo y Navojoa, Sonora.

Nombre de la Obra: REHABILITACION GENERAL DEL CENTRO DE SALUD DE LA LOCALIDAD MASIACA, MUNICIPIO DE NAVOJOA, SONORA.

N° de Contrato: SRSSA001735

No de Obra Asignada: 19-RCS-066

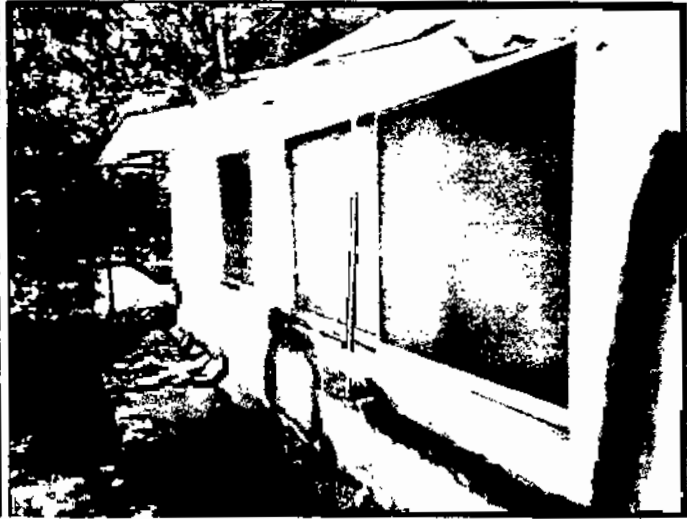
Retiro de cerco perimetral, y relleno y detallado en muro.

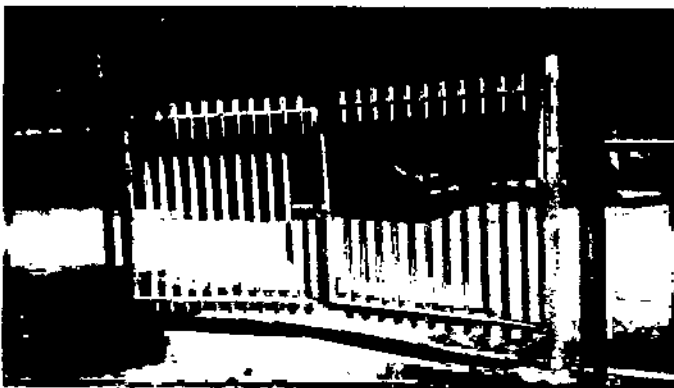
Portón de acceso a estacionamiento y cisterna (bomba y filtro de agua).

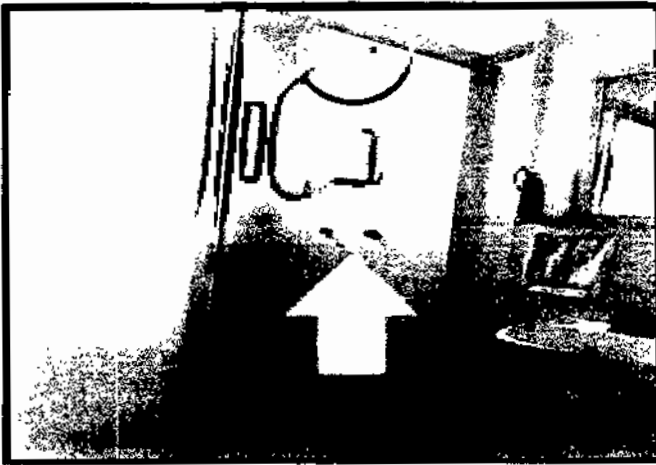
En ambas fotografías se aprecia la falta de regadera en baños de personal y cuarto del médico, así como la falta de maneral en regadera del baño de personal.

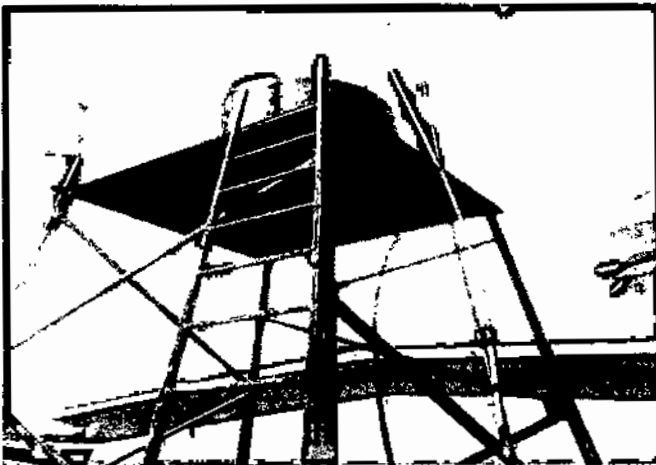
Según el personal que labora en el centro médico, comentaron que el sistema de control es deficiente, ya que el tinaco se vacía, en la segunda fotografía solo se pudo contabilizar 5 contactos dúplex, de 17 especificados en catálogo. La obra presenta pintura en exterior e interior, por lo que se desconoce si se va a seguir trabajando.

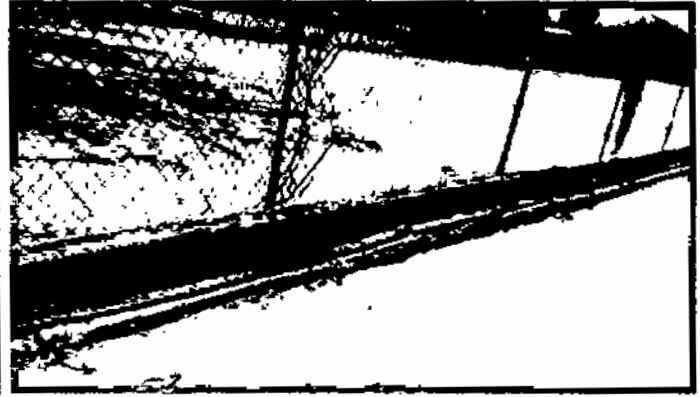
En la primera foto se aprecia orificios en muro debido a cartelones informativos que han pegado y en la segunda, situación que guarda cerco perimetral.

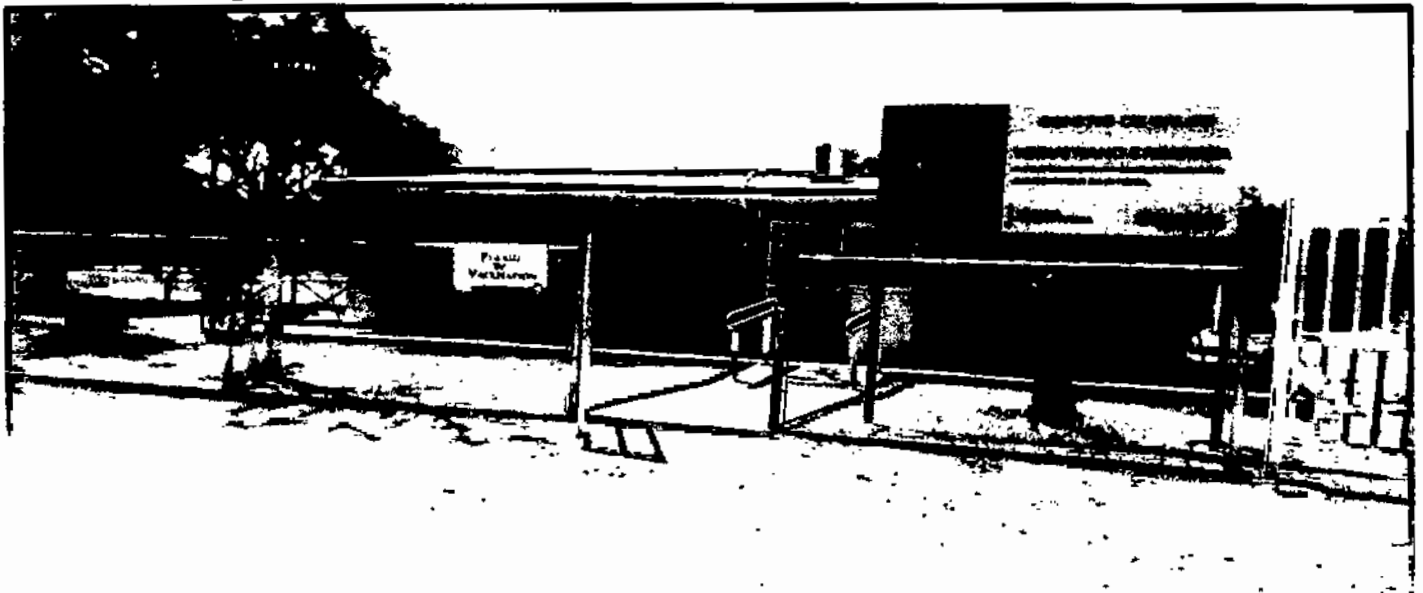
Fachada principal, donde se puede apreciar los trabajos que se realizaron tales como: colocación de cartel informativo, cerco perimetral, pintura en fachada, puerta y en herrería, rampa y pasamanos para personas con capacidades distintas.

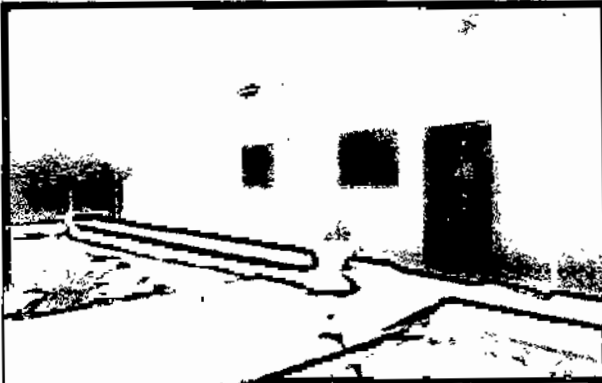
Fachada principal, en esta obra aún no se han iniciado las actividades, en la segunda fotografía se aprecia pintura desprendiéndose en techo y filtraciones de humedad.

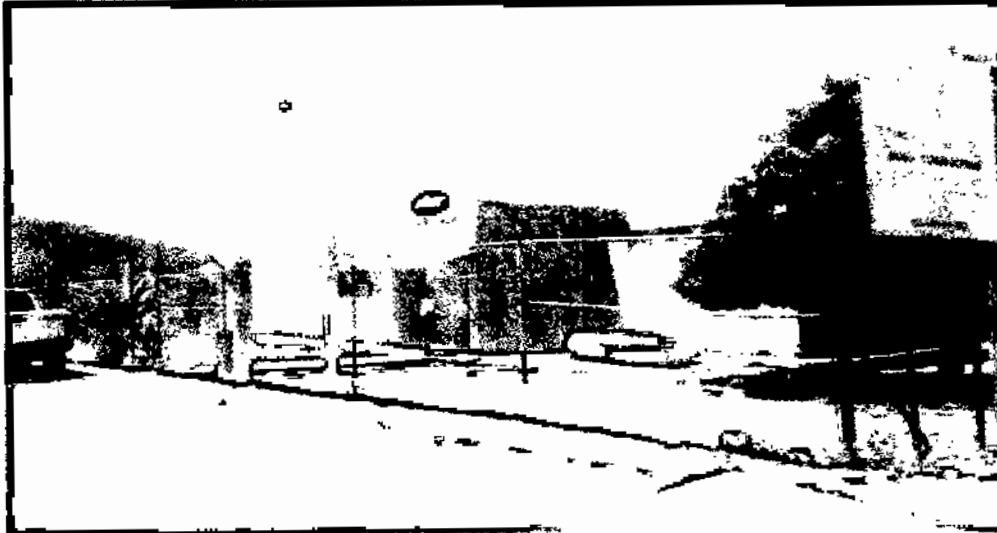
Fachada principal, en esta obra aún no se han iniciado las actividades.

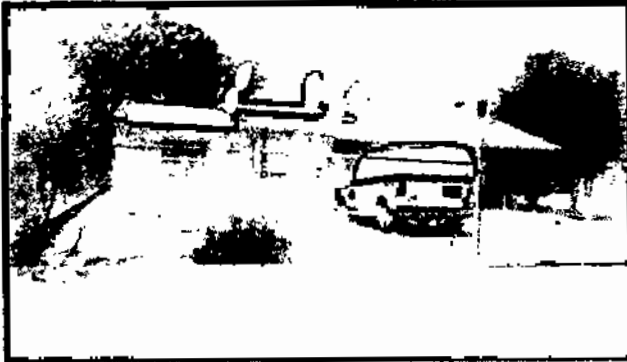
Fachada principal, en esta obra aún no se han iniciado las actividades, en la segunda fotografía se aprecia en costado norte pintura desprendida en muro.
