Lic. Fernando Herrera Saldate
Director General de Evaluación y Control de Obra Pública
Secretaría de la Contraloría General

En cumplimiento a lo dispuesto en el oficio de comisión No. ECOP-DEC-0874/2019, de fecha 07 de Mayo del 2019, se efectúe la verificación física de las obras anexas a este oficio correspondiente al programa Cred Infraestructura, las obras están ubicadas en el municipio Ures, sonora.

Nombre de la Obra: REHABILITACION DE PAVIMENTO A BASE RECARPETEO ASFALTICO DE BULEVARD LUIS DONALDO COLOSIO, EN LA LOCALIDAD EL SAUZ, MUNICIPIO DE URES, SONORA.

Nombre de la Obra: PAVIMENTACION DE LA CALLE ABASOLO Y DE LA CALLE IGNACIO PESQUEIRA EN LA HEROICA CIUDAD DE URES, MUNICIPIO DE URES, SONORA.

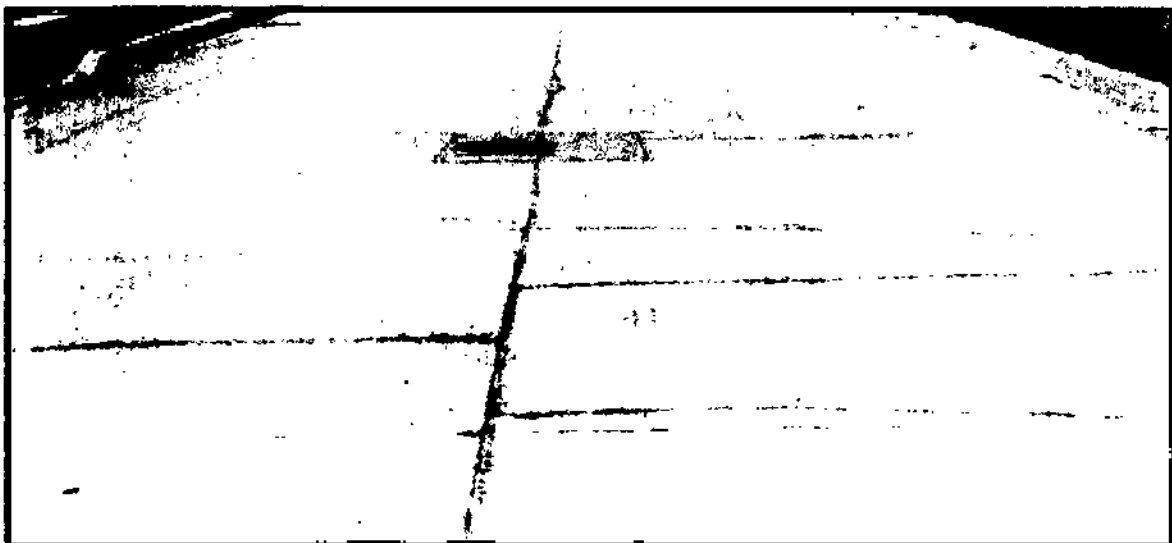
Se aprecia agrietamiento en losa de concreto hidráulico.
