Dirección General de Evaluación y Control de Obra Pública
Oficio.- No. ECOP-DEC-0997/2019.

Informe (No. ECOP-DEC-0997/2019)

Nombre de la Obra: REHABILITACION GENERAL DEL CENTRO DE SALUD DE LA LOCALIDAD MASIACA, MUNICIPIO DE NAVOJOA, SONORA.

Nombre de la Obra: REHABILITACION GENERAL DEL CENTRO DE SALUD DE LA LOCALIDAD MAQUIPO, MUNICIPIO DE ALAMOS, SONORA.

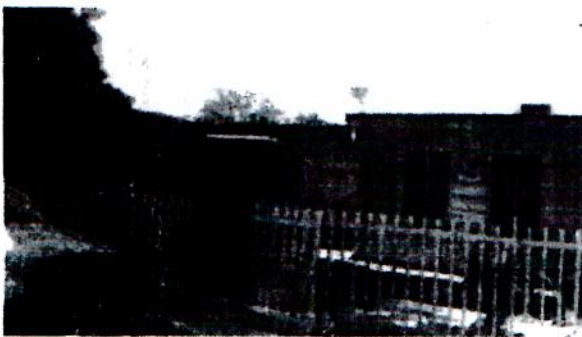
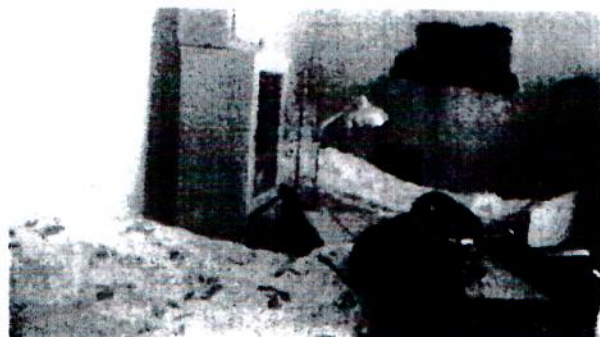
Al momento de la visita se encontró personal responsable de la ejecución de los trabajos que se estaban llevando a cabo. Se encontraron trabajos en proceso de relleno en muro en cuarto de medicina preventiva.

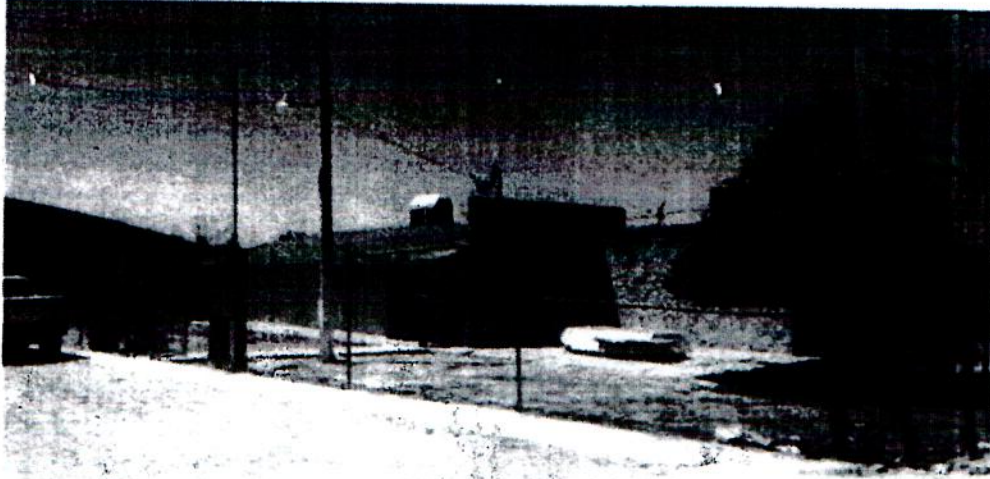
Fachada principal, en esta obra aún no se han iniciado las actividades.

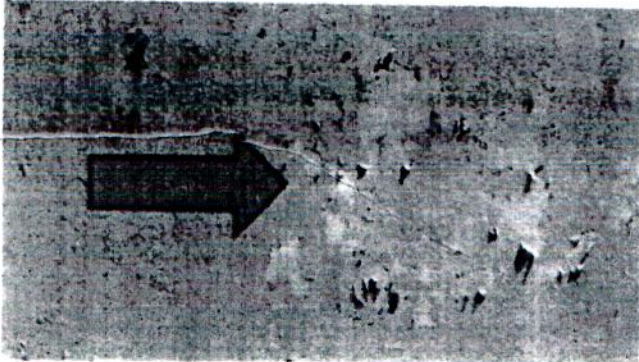
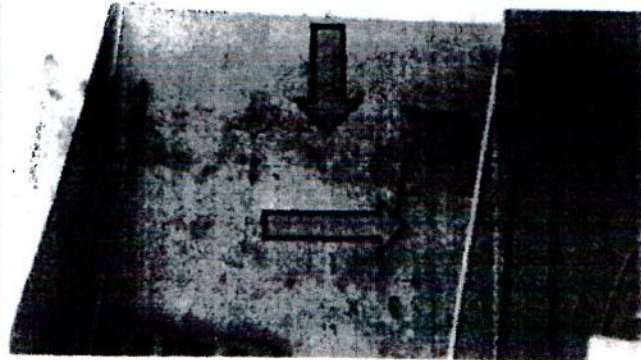
Pintura desprendiéndose en muro y enjarre agrietado.

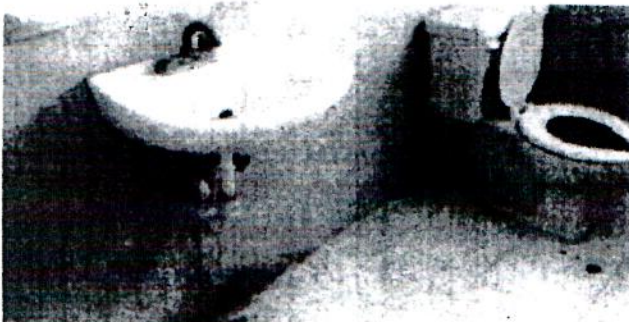
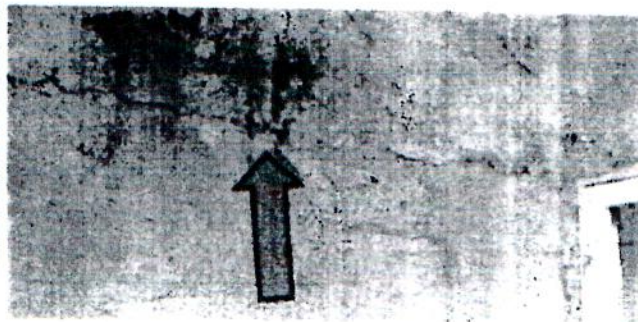
Situación que guarda baño y aplanado en muro agrietado.

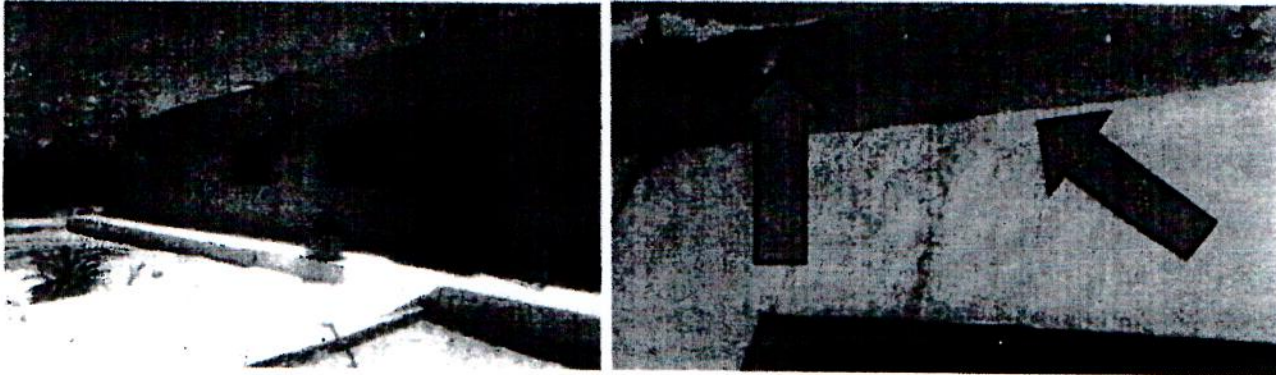
Fachada principal, en esta obra aún no se han iniciado las actividades, en la segunda fotografía se aprecia pintura desprendiéndose en techo y filtraciones de humedad.

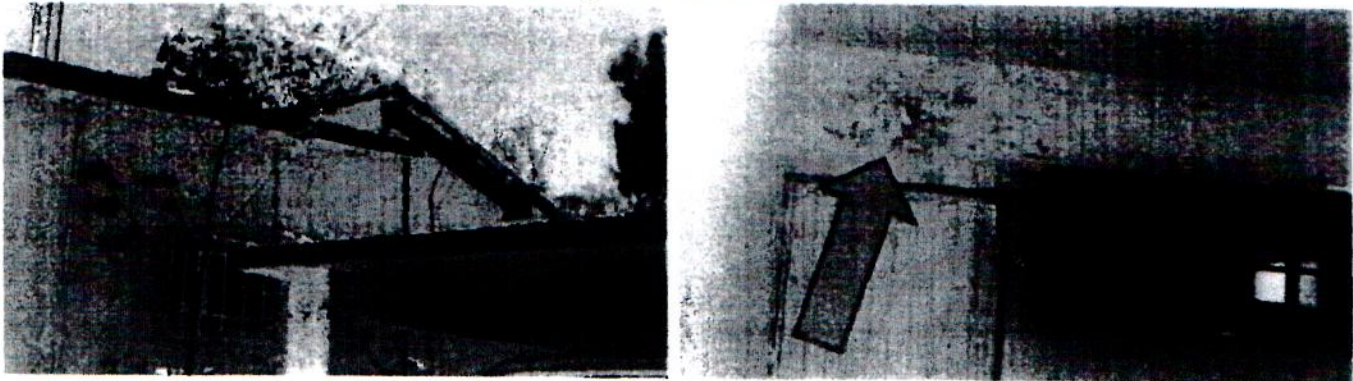
En la primera foto se aprecia alero en techo dos aguas deteriorado y en la segunda desprendimiento de pintura en muro en área de cocina.

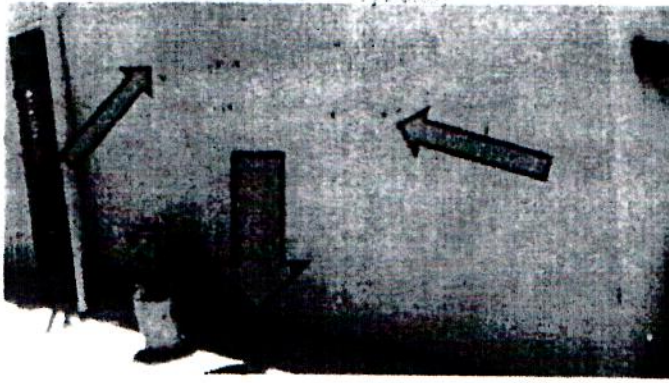
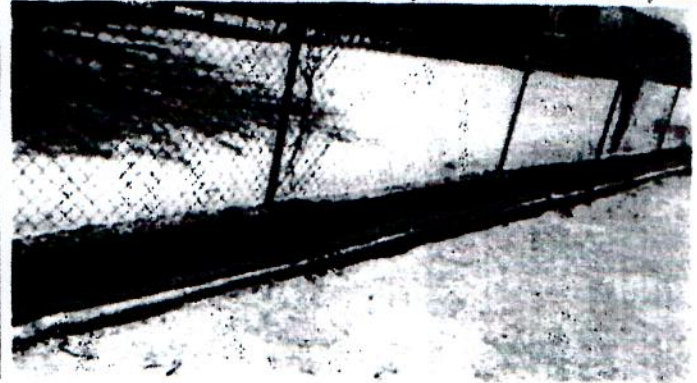
En la primera foto se aprecia orificios en muro debido a cartelones informativos que han pegado y en la segunda, situación que guarda cerco perimetral.

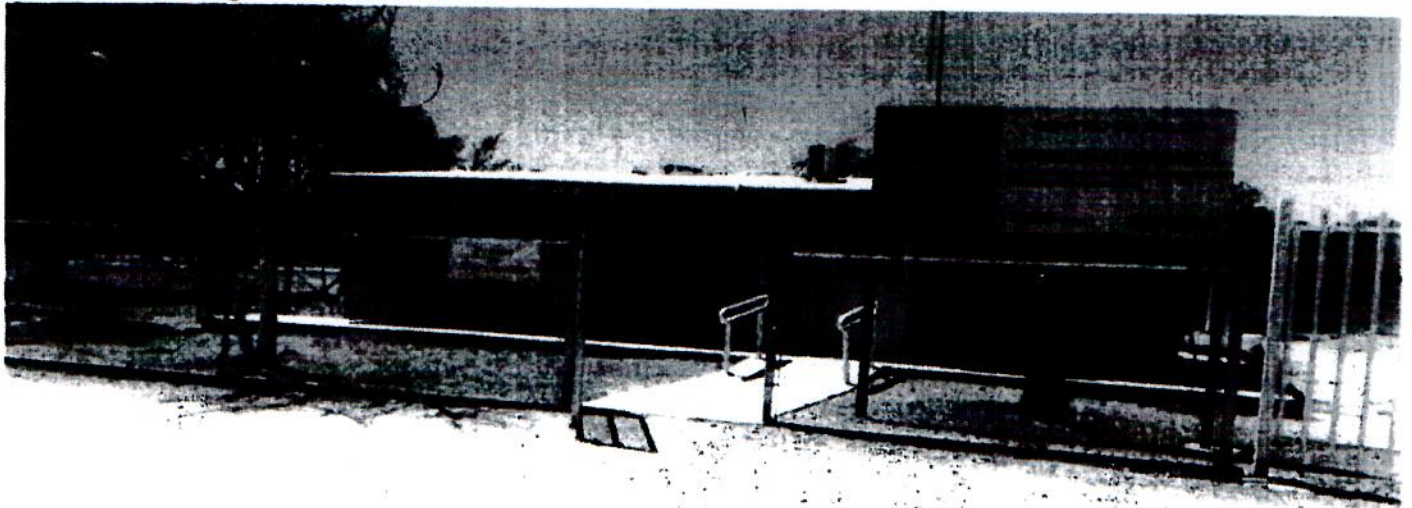
Fachada principal, donde se puede apreciar los trabajos que se realizaron tales como: colocación de cartel informativo, cerco perimetral, pintura en fachada, puerta y en herrería, rampa y pasamanos para personas con capacidades distintas.

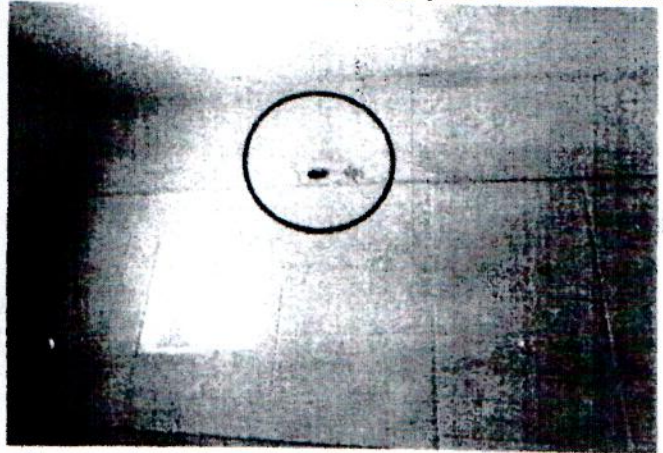
En ambas fotografías se aprecia la falta de regadera en baños de personal y cuarto del médico, así como la falta de maneral en regadera del baño de personal.

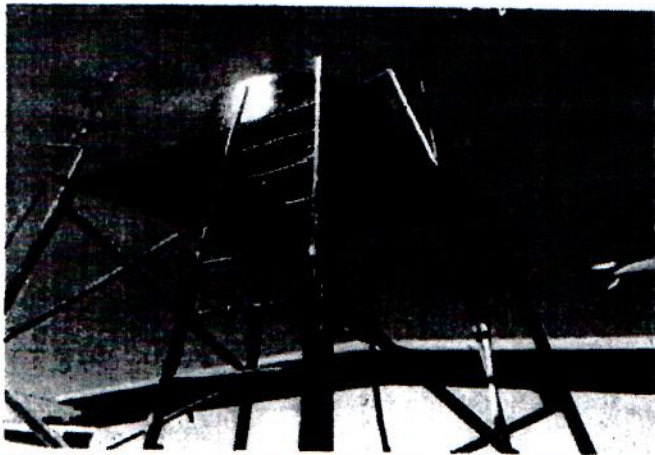
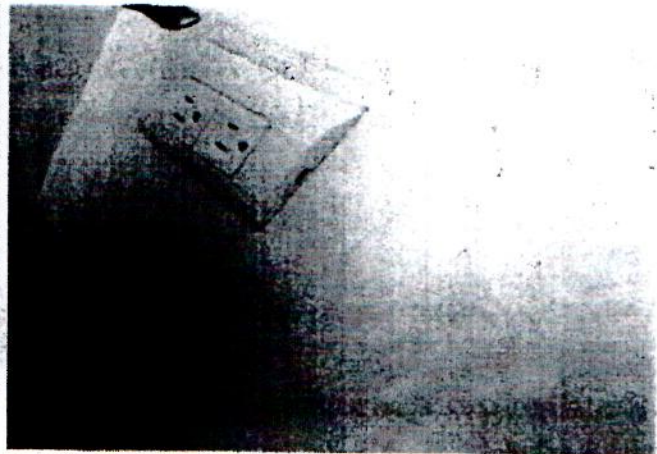
Según el personal que labora en el centro médico, comentaron que el sistema de control es deficiente, ya que el tinaco se vacía, en la segunda fotografía solo se pudo contabilizar 5 contactos dúplex, de 17 especificados en catálogo. La obra presenta pintura en exterior e interior, por lo que se desconoce si se va a seguir trabajando.

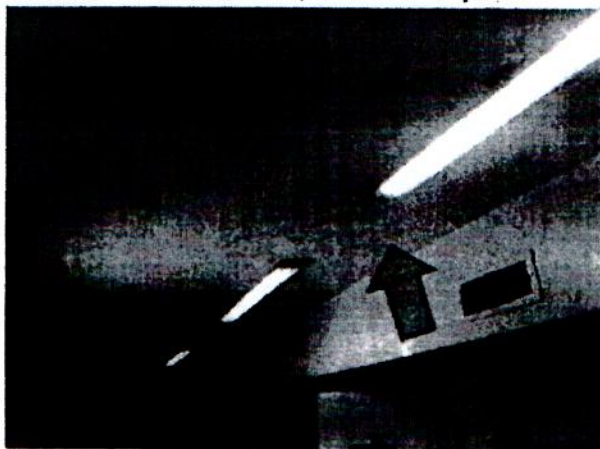
La luminaria tipo Led solo se encontró 13 piezas de 14 indicadas en catálogo, así como la luminaria en muro de la segunda fotografía se contabilizó 4 físicamente, de 6 especificadas en catálogo.

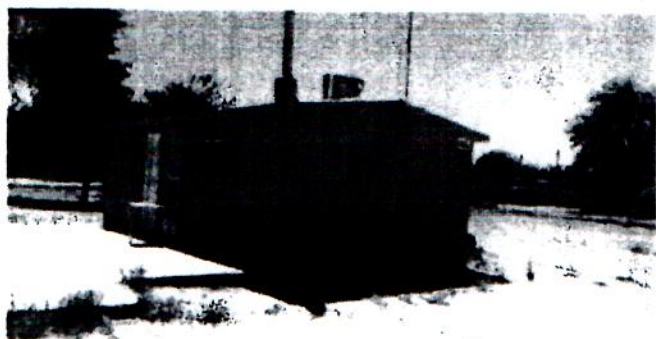
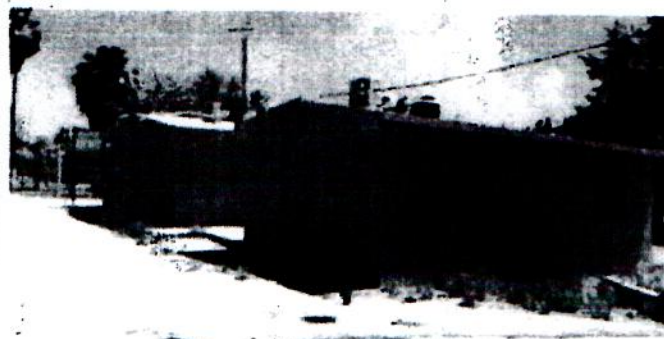
Cuarto del médico y fachada posterior de inmuebles.

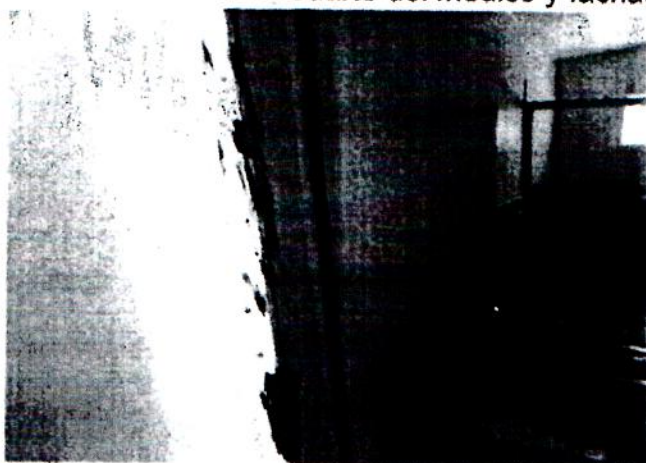
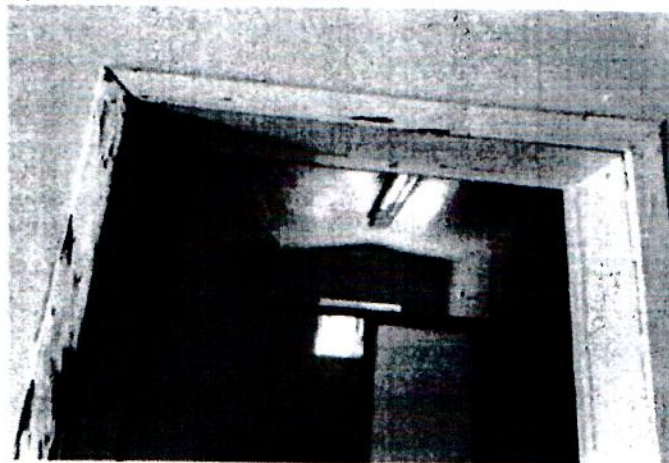
Bastidor de puerta en baño en cuarto de medico se encuentra deteriorado.

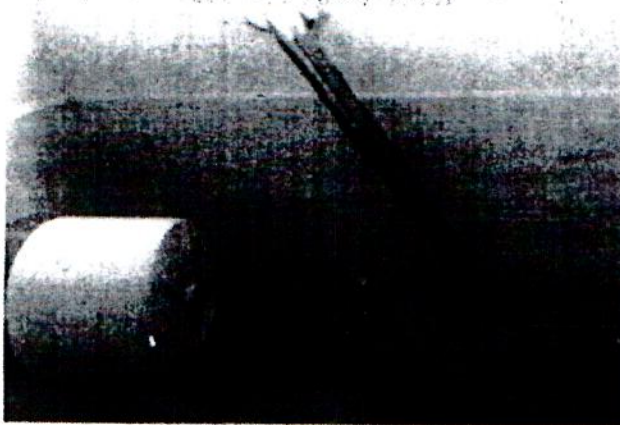
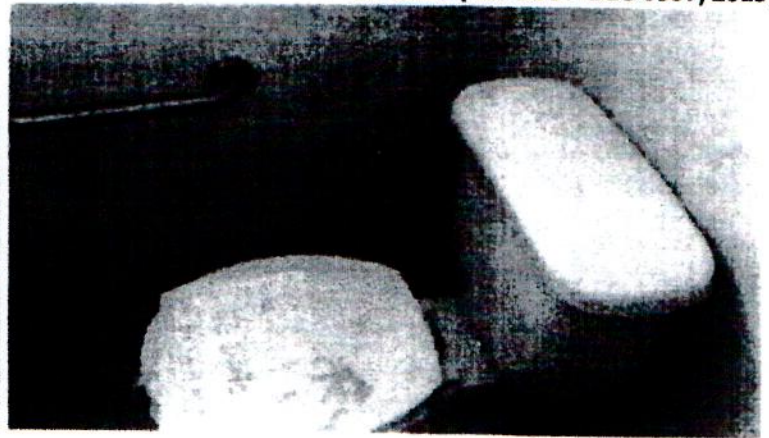
Baño para personas con capacidades distintas.

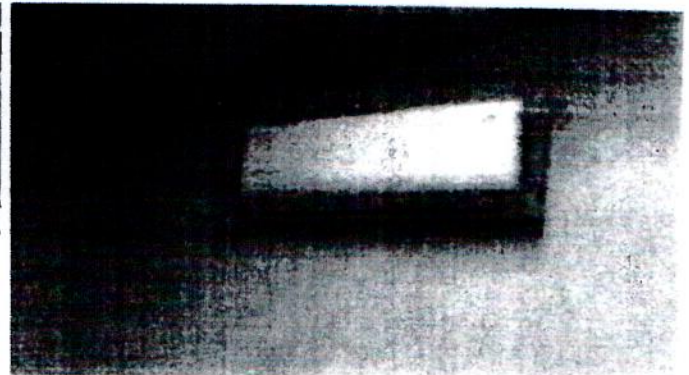
En la primera imagen se aprecia impermeabilización en losa de azotea y la instalación de compresores del sistema de refrigeración y en la segunda mini Split ya en función, los cuales se encontraron instalados 5 piezas, de 3 que se especificaba en el catálogo de conceptos.

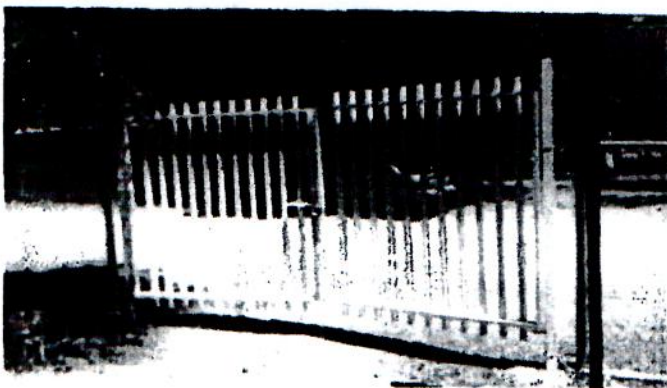
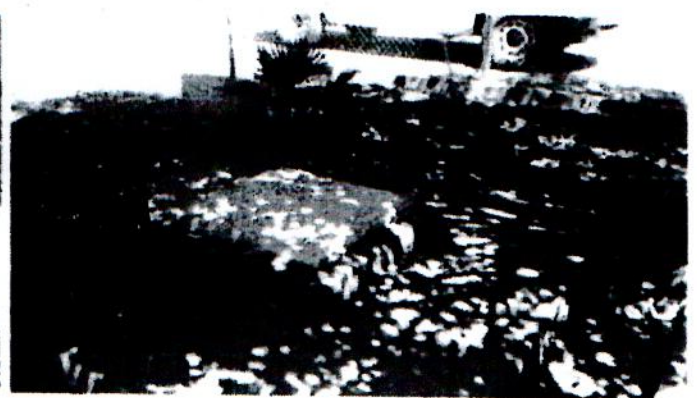
Portón de acceso a estacionamiento y cisterna (bomba y filtro de agua).

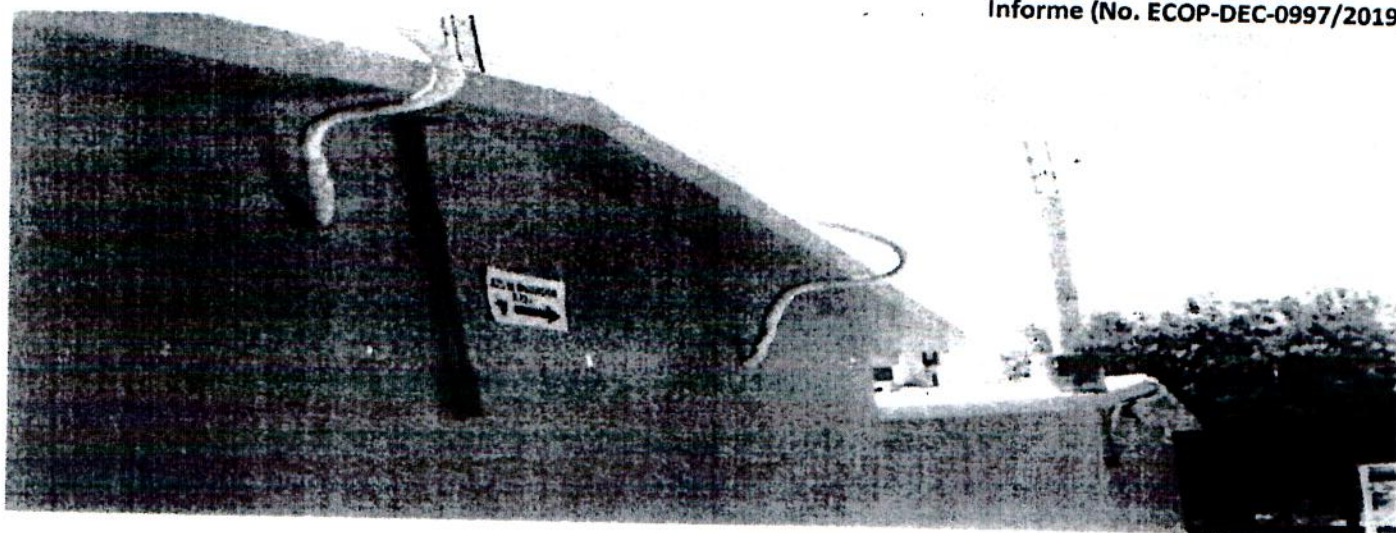
En estas tres fotografías se aprecia la ruta de evacuación de los residuos peligrosos biológicos infecciosos (RPBI).

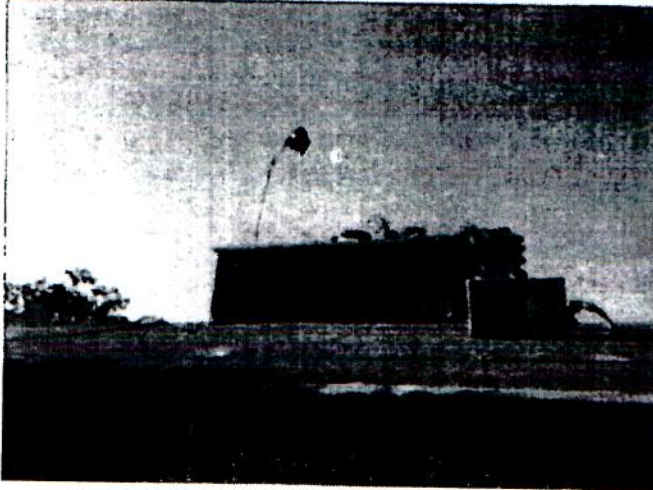
Al momento de la visita no se encontró personal responsable de la ejecución de los trabajos, sin embargo, se aprecia trabajos de Impermeabilización de losa de azotea y rampa de acceso.

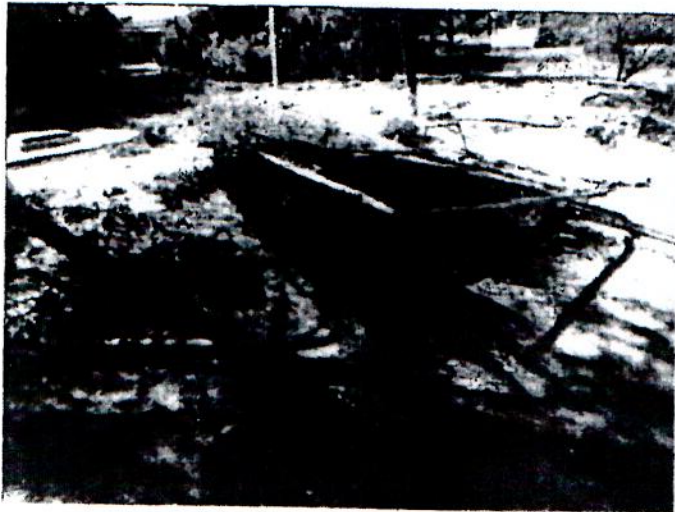
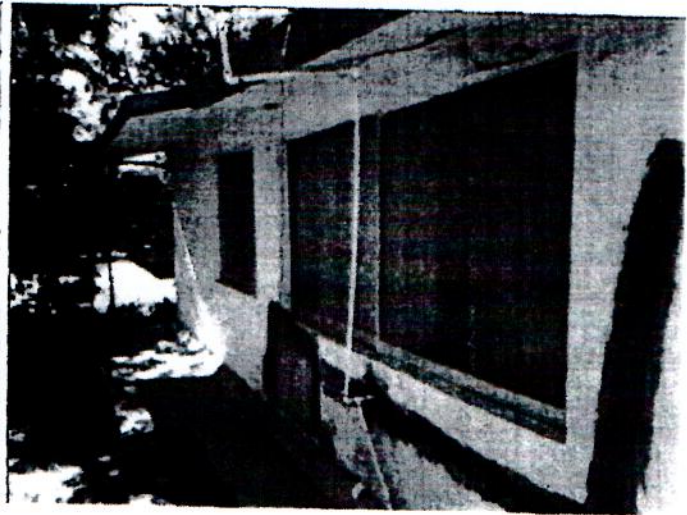
Retiro de cerco perimetral, y relleno y detallado en muro.
