En cumplimiento a lo dispuesto en el oficio de comisión No. ECOP-DE-0175/2020 de fecha 17 de febrero de 2020, se notifican las actividades desarrolladas durante la comisión de la verificación física de la obra: "Pavimentación a base de concreto hidráulico de 15 cm. de espesor en calle sin nombre de San Javier, Sonora", correspondientes a la Auditoría 1505-DS-GF con título "Programas y Fondos Federales en el Estado de Sonora", en el municipio de San Javier, Sonora, en compañía del Ing. Jesús Arturo Rivera Lorta.

Dirección General de Evaluación y Control de Obra Pública
Oficio. - No. ECOP-DE-0175/2020.
Hermosillo, Sonora, 17 de febrero del 2020
"2020: Año del Turismo".

Asunto: Se le comisiona

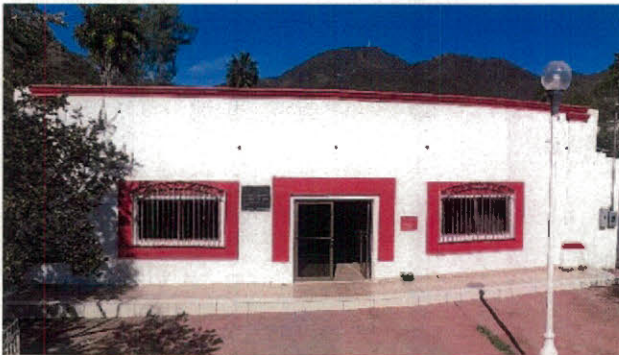
Iniciándose con la Rehabilitación de centro de usos múltiples, el consistió rehabilitación del sistema eléctrico, colocación de falso plafón de tablaroca, pisos de concreto, muros divisorios con el sistema muro block, puertas de emergencia y suministro y colocación de mini Split, en la cual se detectaron: Conceptos pagados no ejecutados y Deficiencias técnicas, mismas que se asentaron en acta de sitio.

Vista exterior de Centro de Usos Múltiples

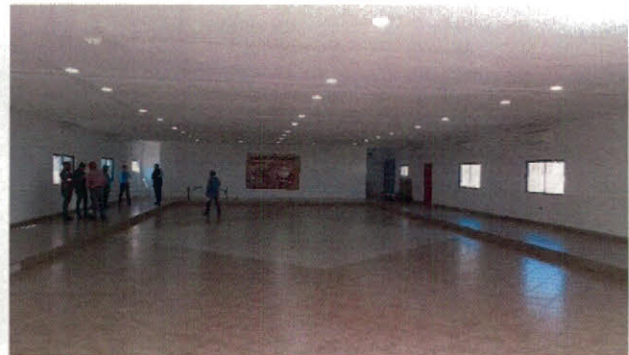
Vista interior de Centro de Usos Múltiples

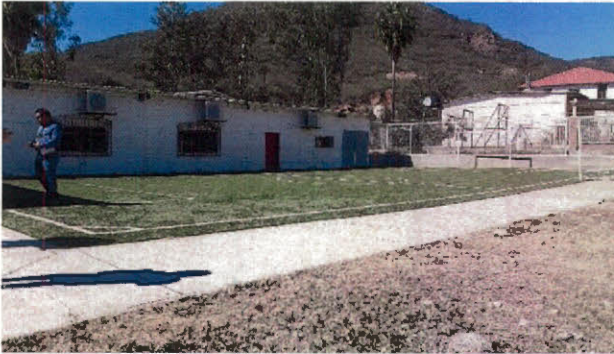
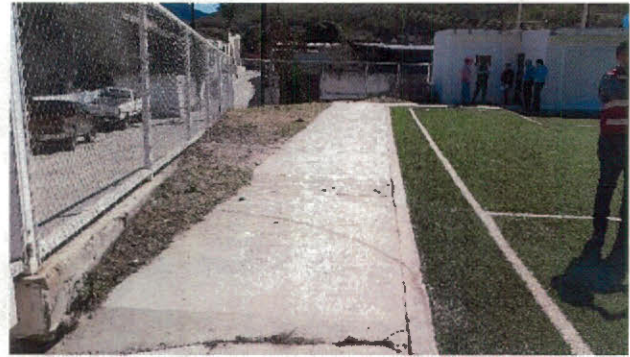
Después se nos trasladamos a la Cancha de futbol para su revisión, que consistió en trabajos de terracerías, colocación de pasto artificial, porterías, banquetas, rampa de acceso, y cerco, la cual se detectaron Conceptos pagados no ejecutados, mismas que se asentaron en acta de sitio.

Vistas de Cancha de futbol

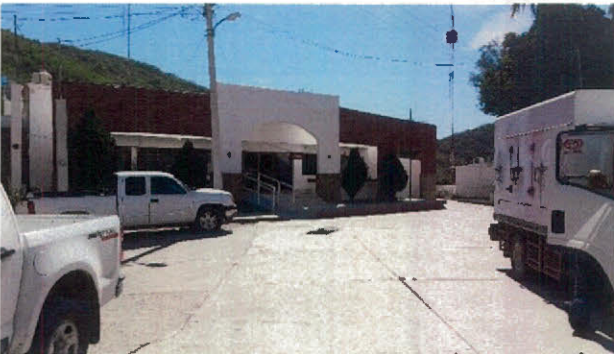
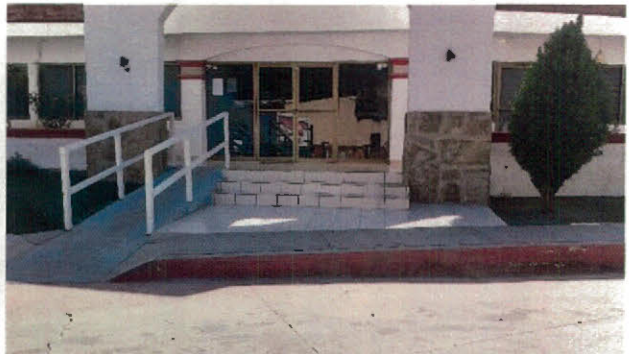
Seguidamente continuamos con la Rehabilitación del Palacio Municipal, los trabajos consistieron en muro de block en fachada principal, con aplanado de cemento-arena, recubierto con piedra laja y fachaleta adobo rojo, rampa para minusválidos, piso de loseta de cerámica, e instalaciones eléctricas (centro de carga, apagadores, contactos y salidas para alumbrado, del cual se detectaron conceptos pagados no ejecutados, el cual se asentó en acta de sitio.

Vistas de la fachada de Palacio Municipal donde se realizaron los trabajos.

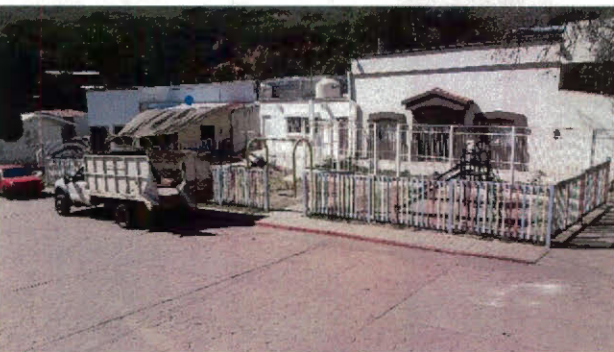
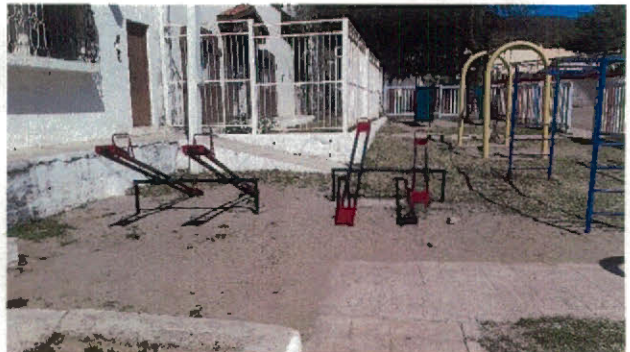
También se revisó la Construcción del parque, el consistió de construcción de cerco, pisos de concreto y suministro y colocación de juegos, el cual se encuentra terminado.

Vistas del exterior e interior del parque

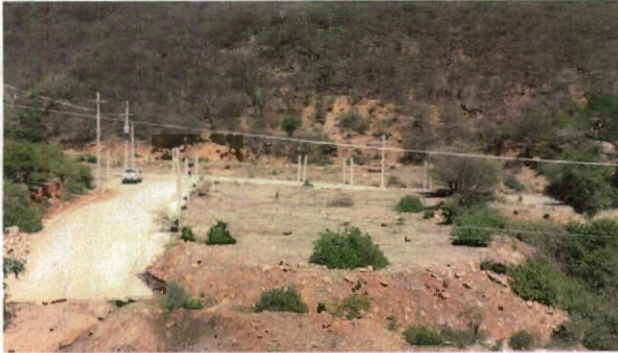
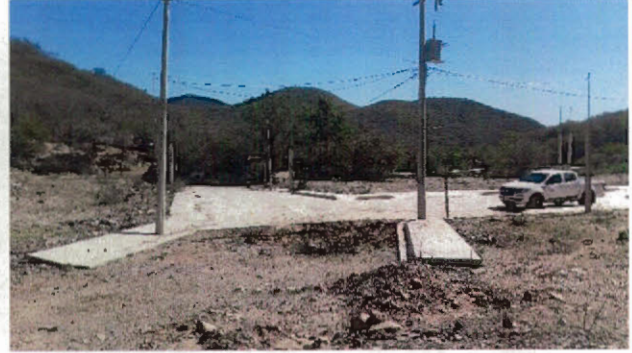
Seguidamente nos trasladamos a la obra de Pavimentación de concreto hidráulico de 15 cm de espesor en calle sin nombre de San Javier, los trabajos consistieron en excavaciones, suministro y colocación de base hidráulica, losa de concreto, guarniciones y banquetas, en el cual se detectaron conceptos pagados no ejecutados, mismo que se asentó en acta de sitio.

Como conclusión de la verificación física, no se cumplieron las metas de pavimento, debido a conceptos imprevistos, como presencia de material "C" en las excavaciones, se detectaron conceptos pagados no ejecutados.
