En cumplimiento a lo dispuesto en el oficio de comisión No. ECOP-DEC-0656/2019, de fecha 23 abril de 2019, con motivo de revisión física de 2 obras las cuales están localizadas en los Municipios de Magdalena y Santa Ana, Sonora.

**1era. Revisión:** El día 25 de abril de 2019, se realizó el traslado a la localidad de Magdalena, para la inspección física a la siguiente obra:

**Nombre de la Obra:** Construcción de Hospital General de Magdalena de Kino, Sonora.

**Nombre de la Obra:** Rehabilitación de Laguna de Oxidación, Infraestructura de Alcantarillado en la Colonia Villa Bonita y Ampliación de la Red de Agua Potable en la Colonia Fátima, en Santa Ana, Municipio de Santa Ana.

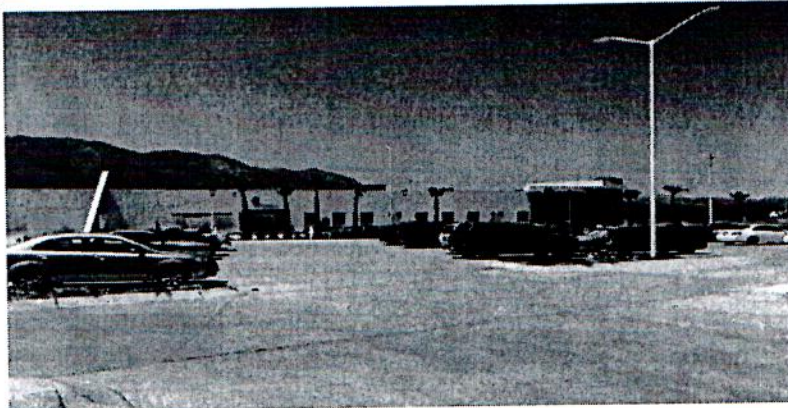
**Vista general de los trabajos realizados consiste en:** albañilería, acabados. Muros divisores y plafones, cancelería, puertas y ventanas, instalación hidráulica y sanitaria, instalación eléctrica, aire acondicionados, limpieza, obra exterior, rampas, cisterna, pavimento en estacionamiento, estructura auditorio, cuarto de máquina, residuos RPBI, telefonía, voz y datos, instalación gas LP. Gases medicinales, señalamientos vertical y horizontal, caseta, acceso principal grapa, celocinas, muros diagonales, techumbre, área de ambulancia, manifold, planta tratamiento de agua negras, cercos, bardas

perimetrales, landscape, pergolados, pavimentos en vialidad, sistema contra incendio, equipo electromecánico, entre otros.

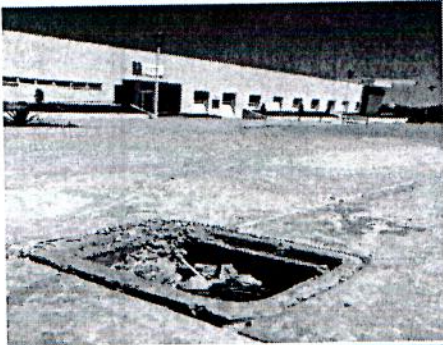
**Hallazgo no. 1** Falta de 1 Tapa Registro Eléctrico en Área de Estacionamiento.

Mediante el Resultados de Reporte de Verificación Físicas a las Obras con Contratos No. SIDUR-ED-17-033 y SIDUR-ED-17-020, Se le Solicita a la Dirección de Ejecución de Obra de la Secretaría de Infraestructura y Desarrollo Urbano, la reparación a las Deficiencias Técnicas Indicadas en este mismo Reporte.

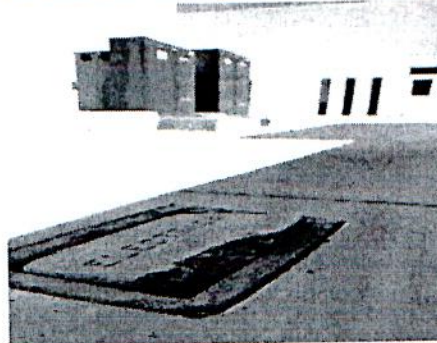
**Hallazgo no. 2** Daño en 1 Tapa Registro Eléctrico en Área de Cuarto de Maquina.

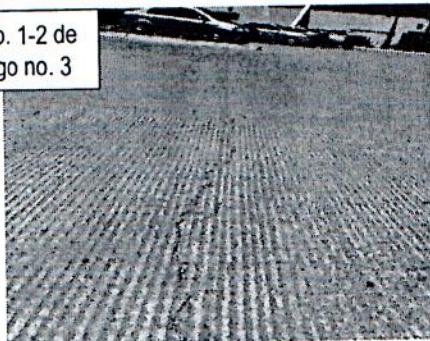
Foto No. 1-2 de Hallazgo no. 3

**Hallazgo no. 3** Estacionamiento en Lado Oriente, Grieta que cubre 9 M2 de Superficie de Losa de Concreto.

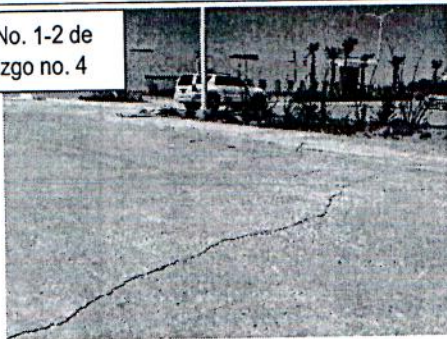
Foto No. 1-2 de Hallazgo no. 4

**Hallazgo no. 4** Estacionamiento, en la Entrada al Acceso de Ambulancias Grieta que cubre 9 M2 de Superficie de Losa de Concreto.

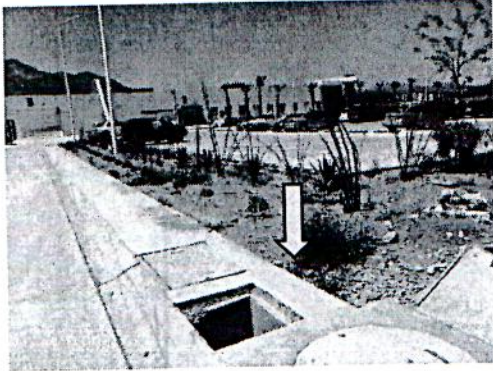
**Hallazgo no. 5** Falta Tapa de Registro de Concreto de Voz y Datos en Banqueta en la Entrada del Acceso de Ambulancia.

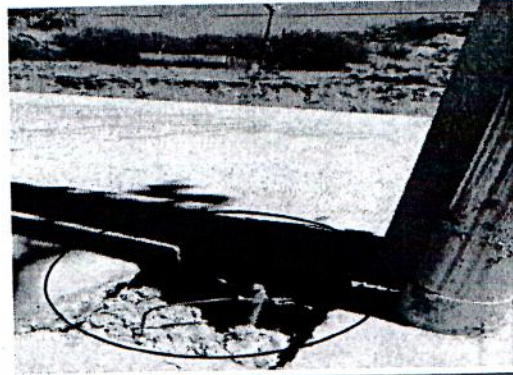
**Hallazgo no. 6** Trabajos Inconclusos por la Falta Concreto en Banqueta, por la colocación de varilla para tierra de Poste de C.F.E.

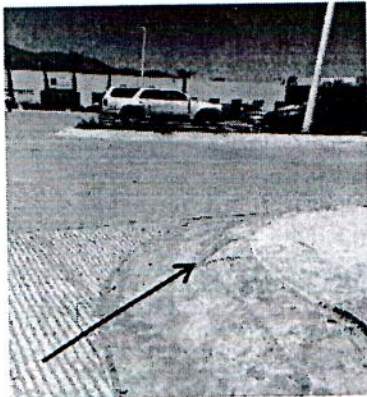
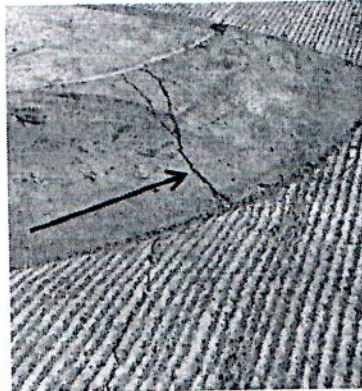
**Hallazgo no. 7** Grietas en Guarnición en Área de Estacionamiento (Daño)

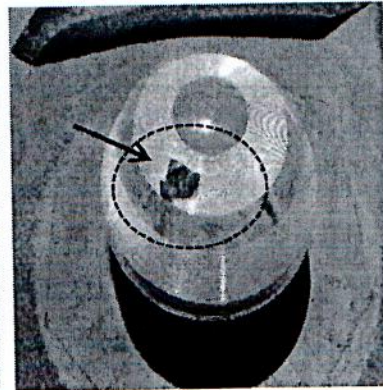
**Hallazgo no. 8** Sistema de iluminaria natural Solatube(Daño)

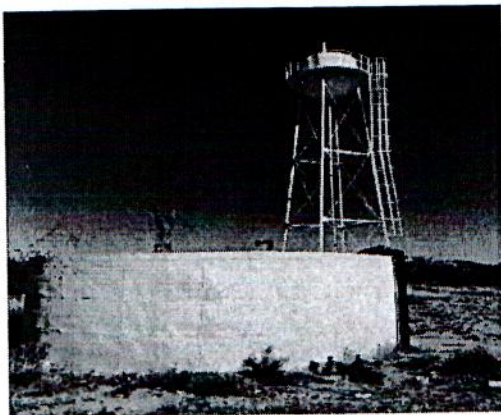
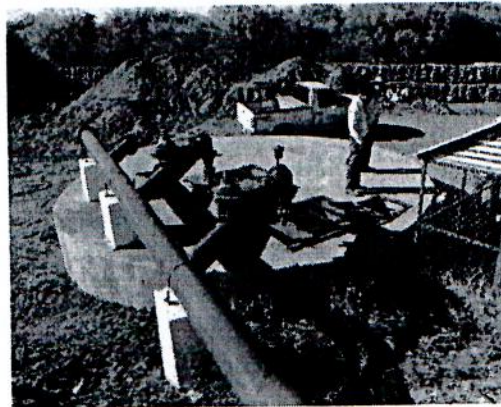
**Vista general de los trabajos realizados consiste en:** Ampliación de la red de distribución de agua potable y rehabilitación de tanque y cisterna (preliminares, excavaciones, terracerías, ruptura y reposición de pavimento, suministro, instalación y junta de tubería PVC, válvulas, colado para atraques, caja de operación de válvulas, suministro y colocación de medidor de gasto, nanómetro, carrete de acero, equipo de bombeo sumergible de 15.0 H.P. reparación de toma domiciliaria y descarga domiciliaria); Ampliación de red de atarjeas (preliminares, excavaciones, terracerías, ruptura y reposición de pavimento, suministro y colocación de pozo de visita con brocal y tapa); Rehabilitación e laguna de oxidación (preliminares, excavación, suministro de materiales de baja plasticidad, terracerías, acarreo y limpieza) entre otros.

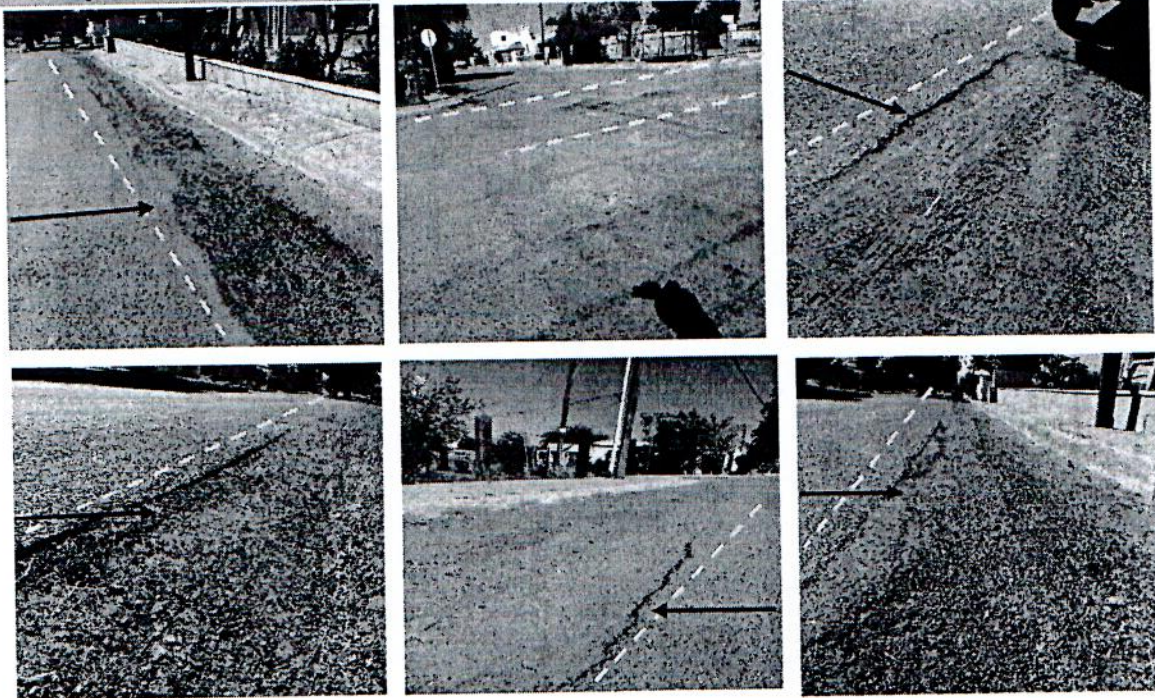
**Pavimento Asfáltico con Carpeta**

**Hallazgo no. 1:** 333 m<sup>2</sup> de Daño por hundimiento de la Reposición de Pavimento Asfáltico con Carpeta de 0.075 M. de Espesor, Incluye Base de Grava Cementada de 0.20 M. de Espesor, Carpeta Asfáltica, Materiales, Mano de Obra, Herramienta.

La Secretaría de Infraestructura y Desarrollo Urbano, deberá tomar las medidas pertinentes para que no se incurra a estos tipos de Hallazgos.
