Lic. Fernando Herrera Saldate
Director General de Evaluación y Control de Obra Pública
Secretaría de la Contraloría General

En cumplimiento a lo dispuesto en el oficio de comisión No. ECOP-DE-0457/2021, de fecha 17 de marzo de 2021, con fundamento en el Artículo 18 Fracción I del Reglamento Interior de esta Secretaría y en seguimiento a la Auditoría No. 01-PUENTECOLORADO17-20SIDUR/2021, se me comisiona para que en compañía de los Ings. Marcos Morales Cuén, Francisco Rivera Velázquez y David Molina Correa, efectúe la verificación física de la obra, "**Rehabilitación y Modernización de Caseta de Peaje en el puente San Luis Río Colorado**", la obra está ubicada en el Municipio de San Luis Río Colorado, Sonora.

Informe No. ECOP-DE-0457/2021
Hermosillo, Sonora, a 30 de marzo de 2021

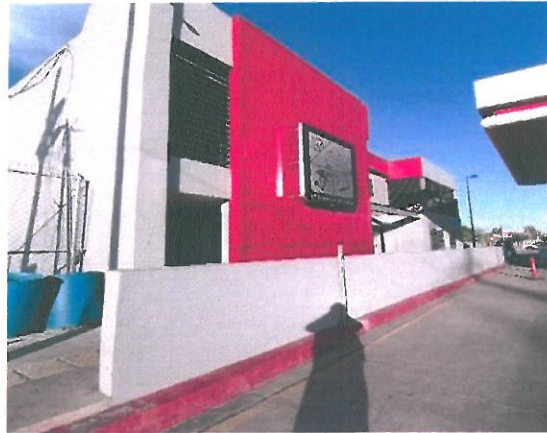
El día 22 de marzo de 2021, se realizó el traslado a la Localidad de San Luis Río Colorado, Municipio de San Luis Río Colorado, Sonora, y nos presentamos en el sitio de la obra, donde nos presentamos con el administrador de la Caseta "Puente Río Colorado" con el cual realizamos un recorrido por la obra.

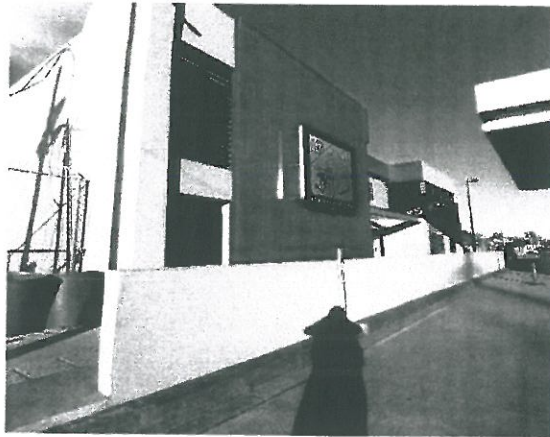
El día 22 de marzo de 2021, se realizó el traslado a la Localidad de San Luis Río Colorado, Municipio de San Luis Río Colorado, Sonora, y nos presentamos en el sitio de la obra, donde nos presentamos con el administrador de la Caseta "Puente Río Colorado" con el cual realizamos un recorrido por la obra.
