En cumplimiento a lo dispuesto en el oficio de comisión No. ECOP-DEC-1705/2019, de fecha 06 de septiembre del 2019 se me comisiona, a efectuó la verificación física de las obras con recursos "Ramo 23 Proyectos de Desarrollo Regional 2018", ubicadas en los Municipios Empalme y Guaymas, Sonora.

El día 09 de septiembre de 2019, se realizó el traslado a la Localidad de Navjoa, para realizar la inspección física de las siguientes obras:

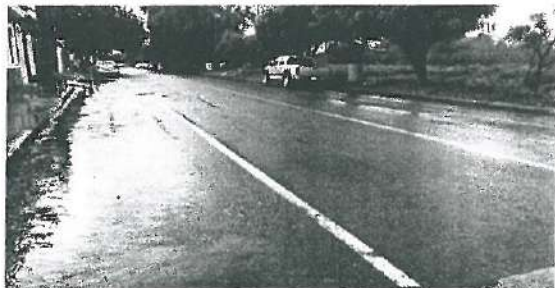
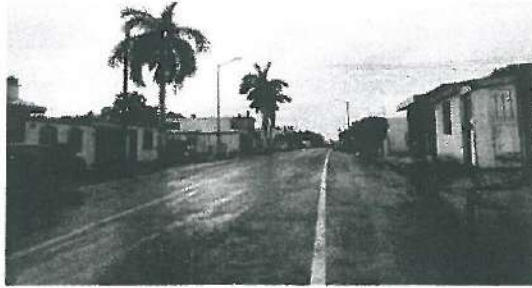
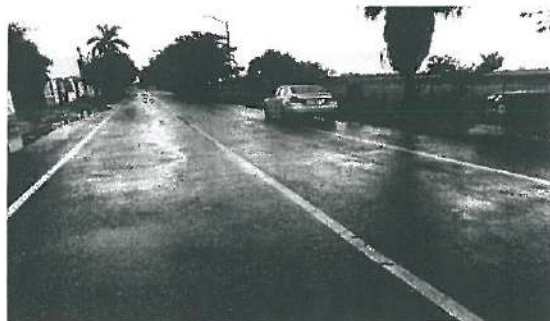
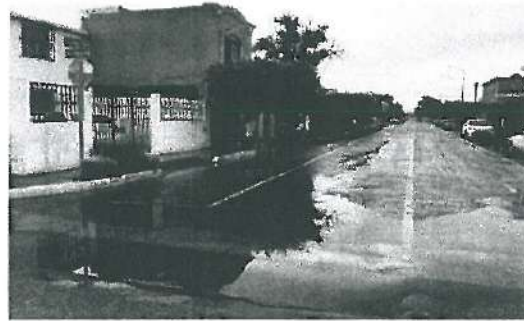
**VISTA GENERAL DEL TRAMO**

De la visita realizada a la obra el día 09 de septiembre del presente año, **se detectaron deficiencias a la obra, las cuales se mencionan a continuación y se anexa un reporte fotográfico.**

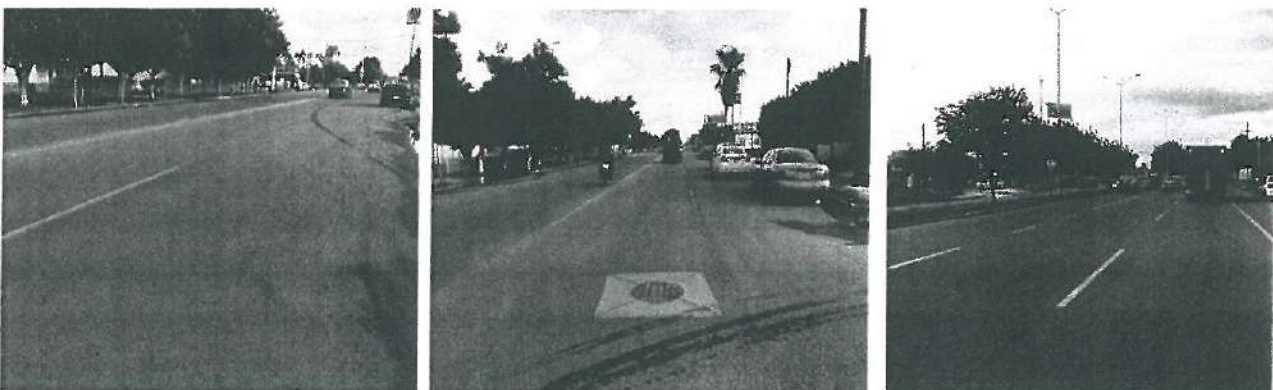
#### VISTA GENERAL DEL TRAMO BLVD. RAFAEL J. ALMADA

NOTA: SE ANEXA REPORTE FOTOGRÁFICO DEFICIENCIAS TÉCNICAS CONSTRUCTIVAS EN LAS CALLES.

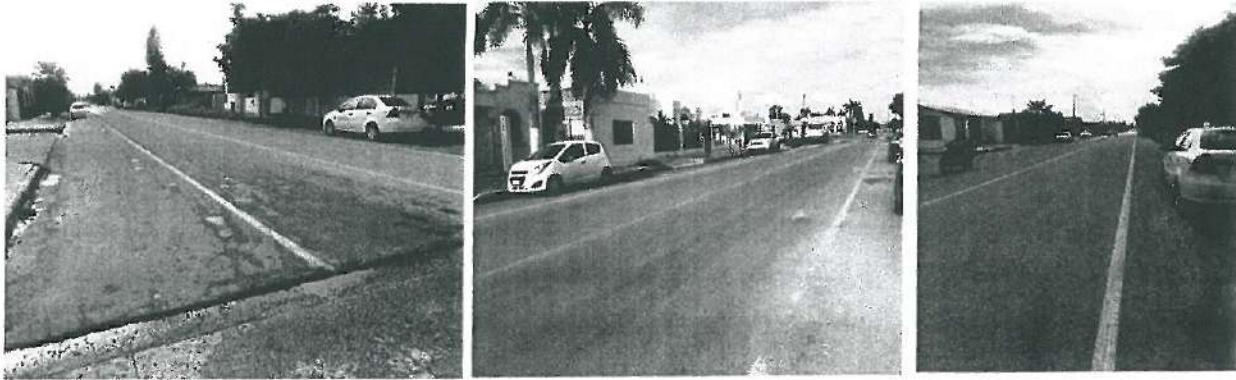
#### **VISTA GENERAL DEL TRAMO DE LA AVENIDA JALISCO**

NOTA: SE ANEXA REPORTE FOTOGRÁFICO DEFICIENCIAS TÉCNICAS CONSTRUCTIVAS EN LAS CALLES.

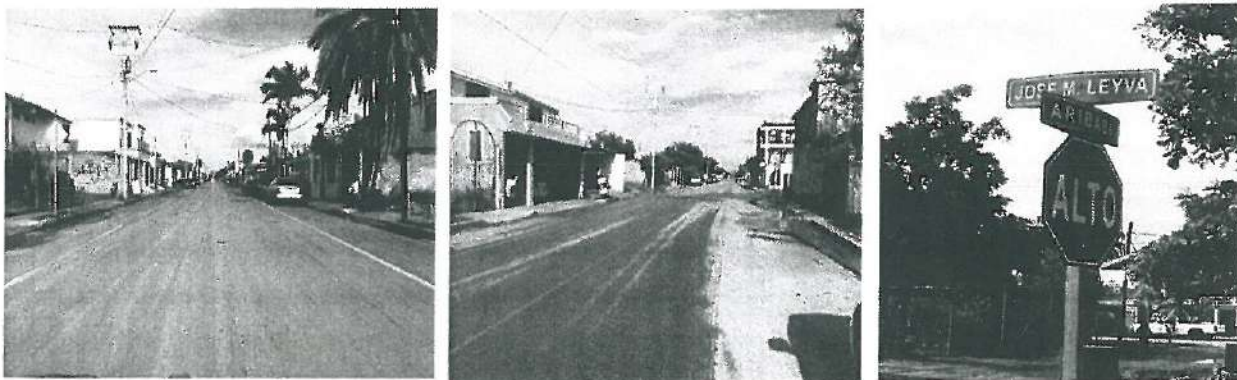
#### **VISTA GENERAL DEL TRAMO DE LA AVENIDA JOSÉ MARÍA LEYVA**

NOTA: SE ANEXA REPORTE FOTOGRÁFICO DEFICIENCIAS TÉCNICAS CONSTRUCTIVAS EN LAS CALLES.

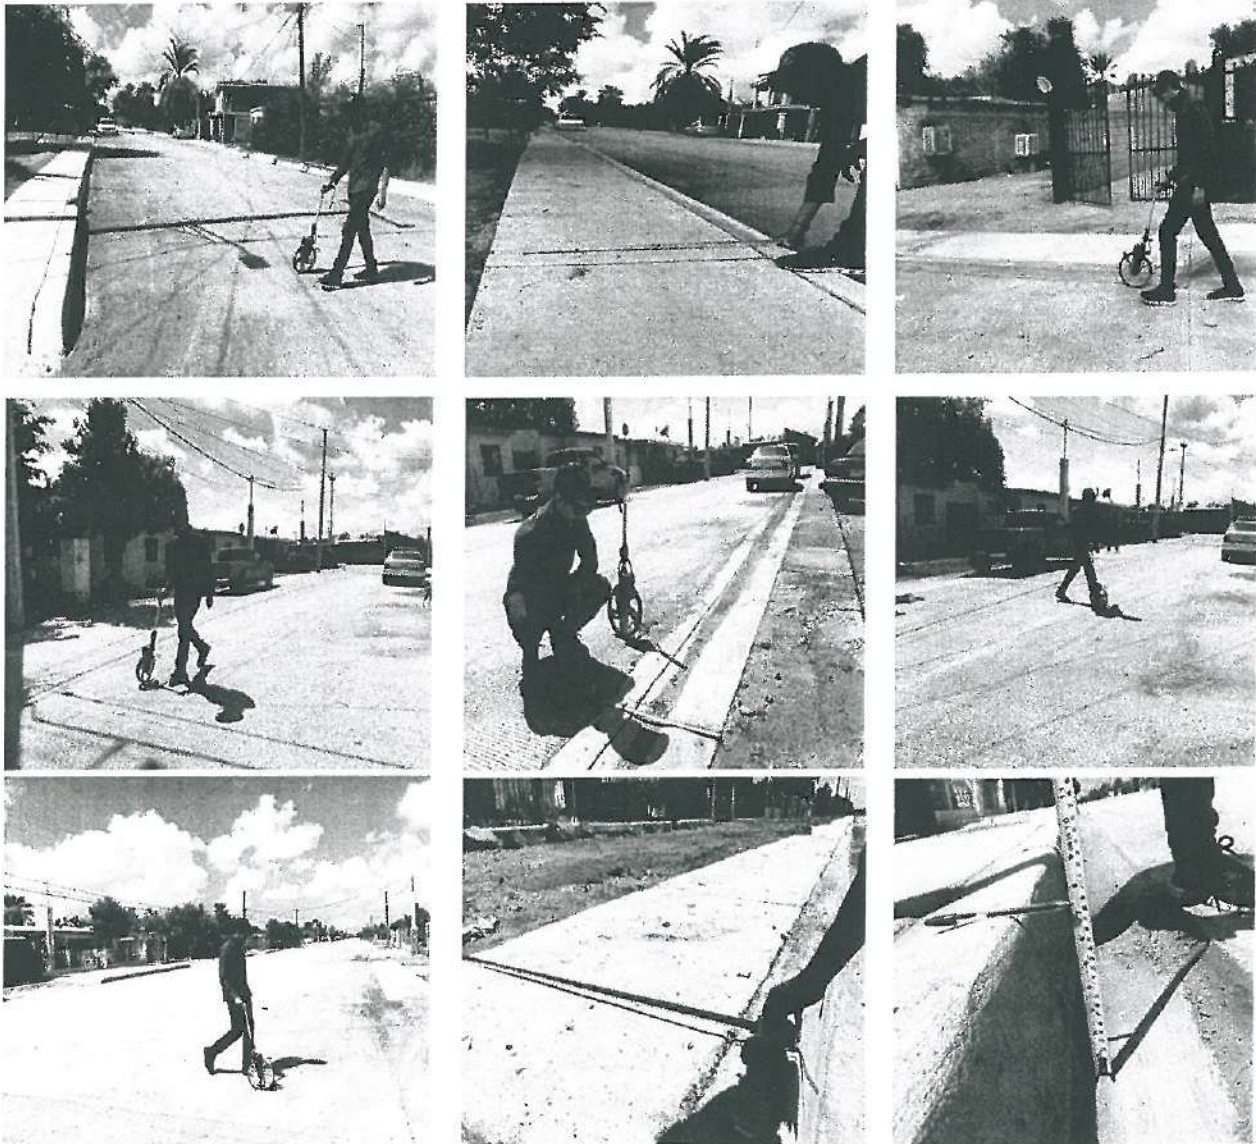
**VISTA GENERAL DEL TRAMO DE LAS CALLES SONORA, CALLEJÓN SIN NOMBRE, CALLE DE LA ANGOSTURA Y CALLE 2 DE ABRIL**

**NOTA:** SE ANEXA REPORTE FOTOGRAFICO DEFICIENCIAS TECNICAS CONSTRUCTIVAS EN LAS CALLES.

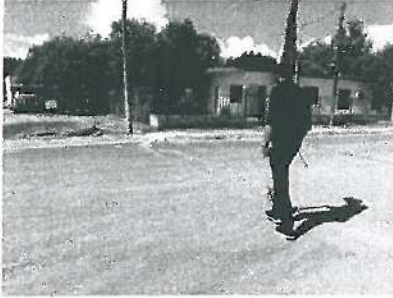
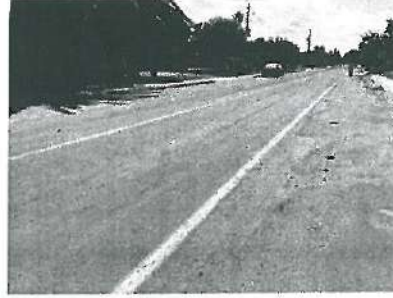
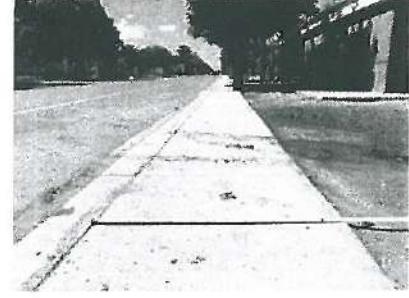
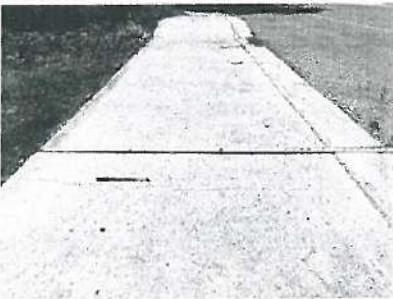
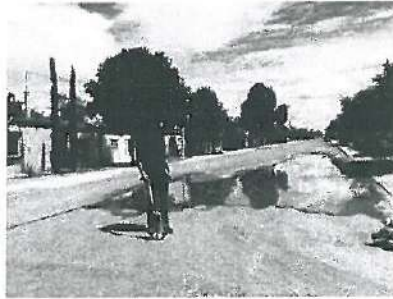
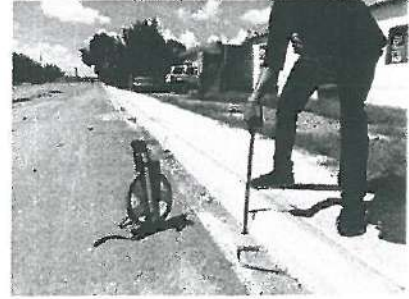
### VISTA GENERAL DEL TRAMO DE LA CALLE IGNACIO ALLENDE

NOTA: SE ANEXA REPORTE FOTOGRÁFICO DEFICIENCIAS TÉCNICAS CONSTRUCTIVAS EN LAS CALLES.

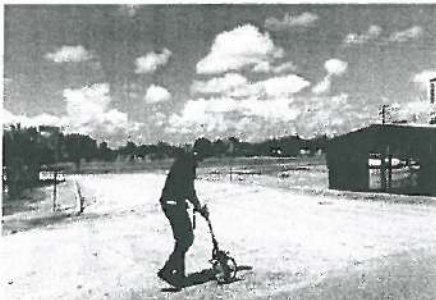
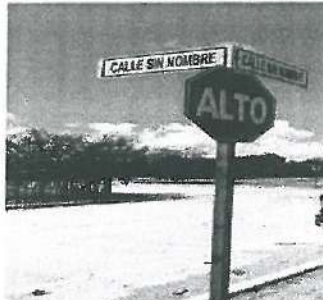
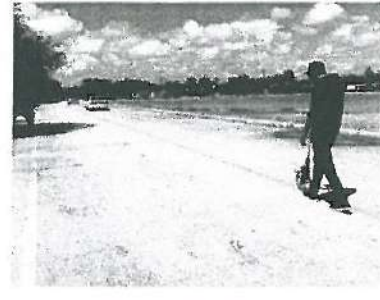
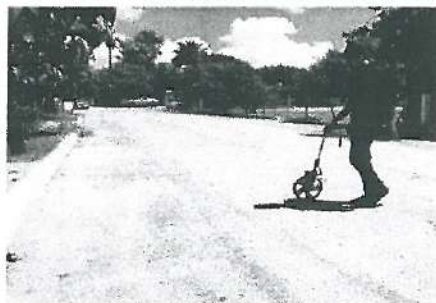
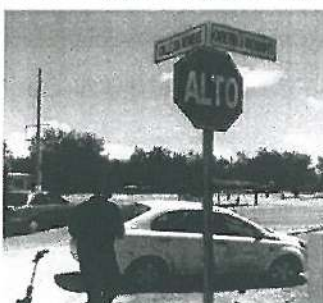
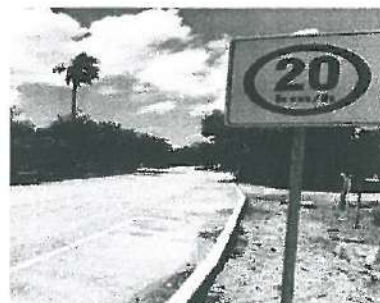
#### VISTA GENERAL DEL TRAMO DE LAS CALLE SIN NOMBRE (SUR Y NORTE)

NOTA: SE ANEXA REPORTE FOTOGRÁFICO DEFICIENCIAS TÉCNICAS CONSTRUCTIVAS EN LAS CALLES.

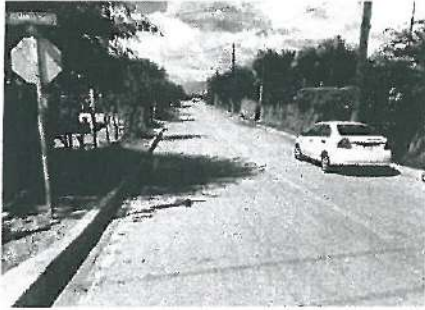
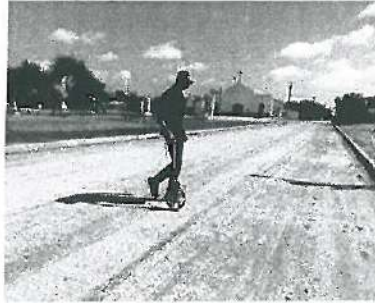
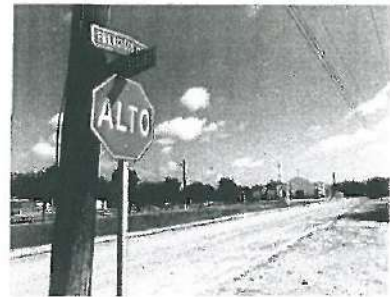
NOTA: SE ANEXA REPORTE FOTOGRÁFICO DEFICIENCIAS TÉCNICAS CONSTRUCTIVAS EN LAS CALLES.

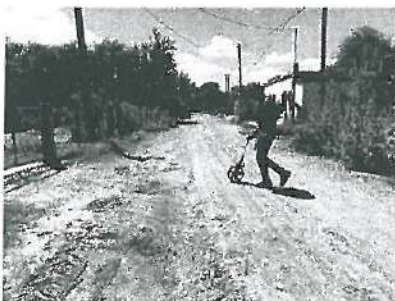
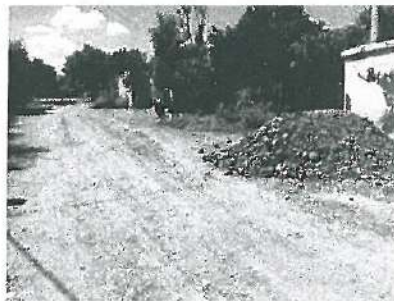
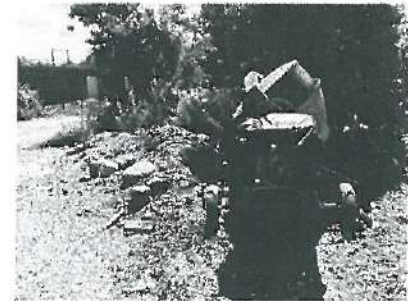
#### VISTA GENERAL DEL TRAMO

**Situación detectada:** Se detectó que se encuentran en proceso de recisión, recomendando a la Dependencia realice un análisis minucioso tanto físico como documental y en caso de existir un importe a recuperar y este sea aplicado dentro de las Fianzas.

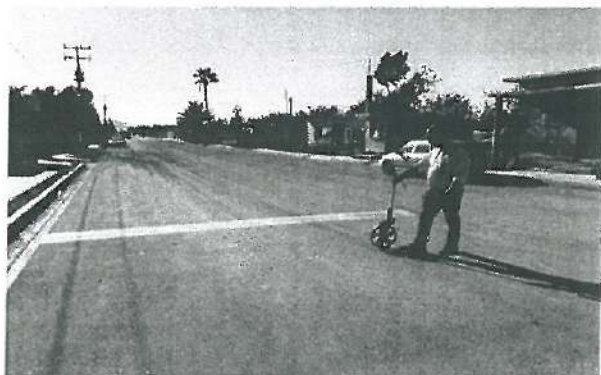
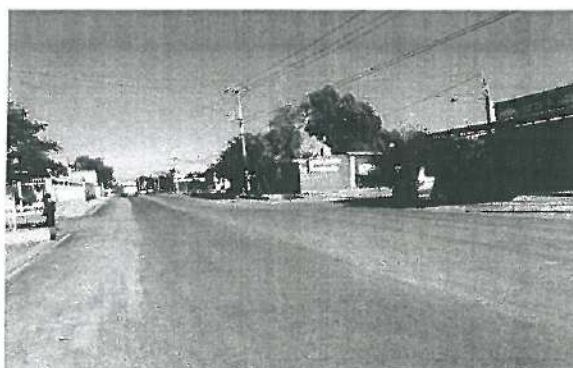
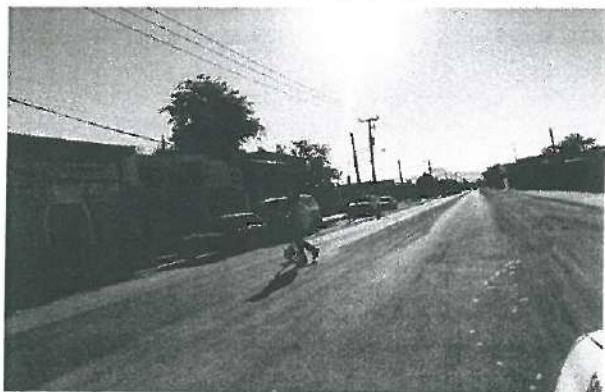
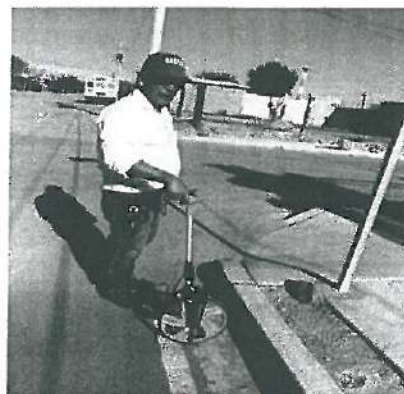
**VISTA GENERAL DEL TRAMO CALLE REVOLUCIÓN**

De la visita realizada a la obra el día 12 de septiembre del presente año, **se detectaron deficiencias a la obra, las cuales se mencionan a continuación y se anexa un reporte fotográfico.**

En esta fotografía se muestra el Tramo de la Calle Revolución, donde se verificó áreas de trabajos realizados con forme a los Generadores presentados en Estimaciones.

**Conclusiones:** Los trabajos de pavimentación se encuentran terminados en cuanto su función. En las imágenes se presentan algunos detalles visuales. Se requiere a la contratista realizar los trabajos observados en el reporte de visita.

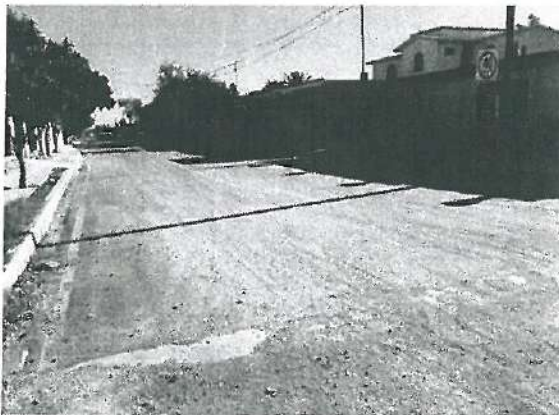
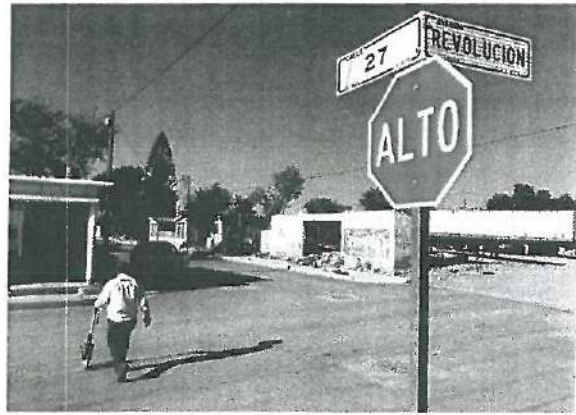
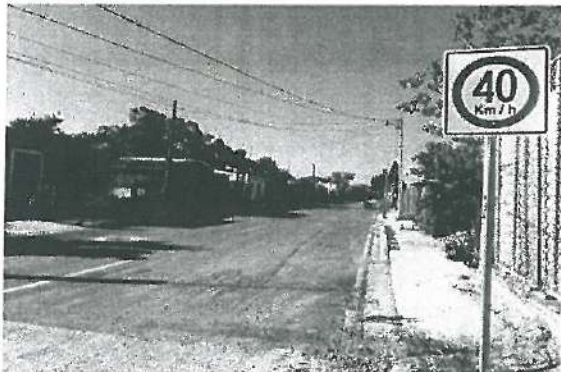
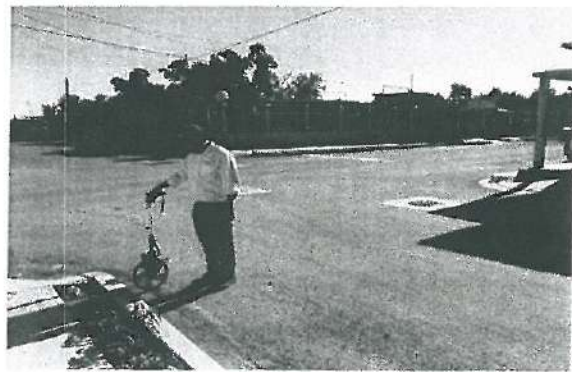
**VISTA GENERAL DEL TRAMO CALLE 27**

En los tramos de la calle 27 se aprecian falta limpieza en la carpeta, por lo cual se recomienda sean atendidas a la brevedad posible para así evitar posible observación.

En estas fotografías se presentan los trabajos de calle 27

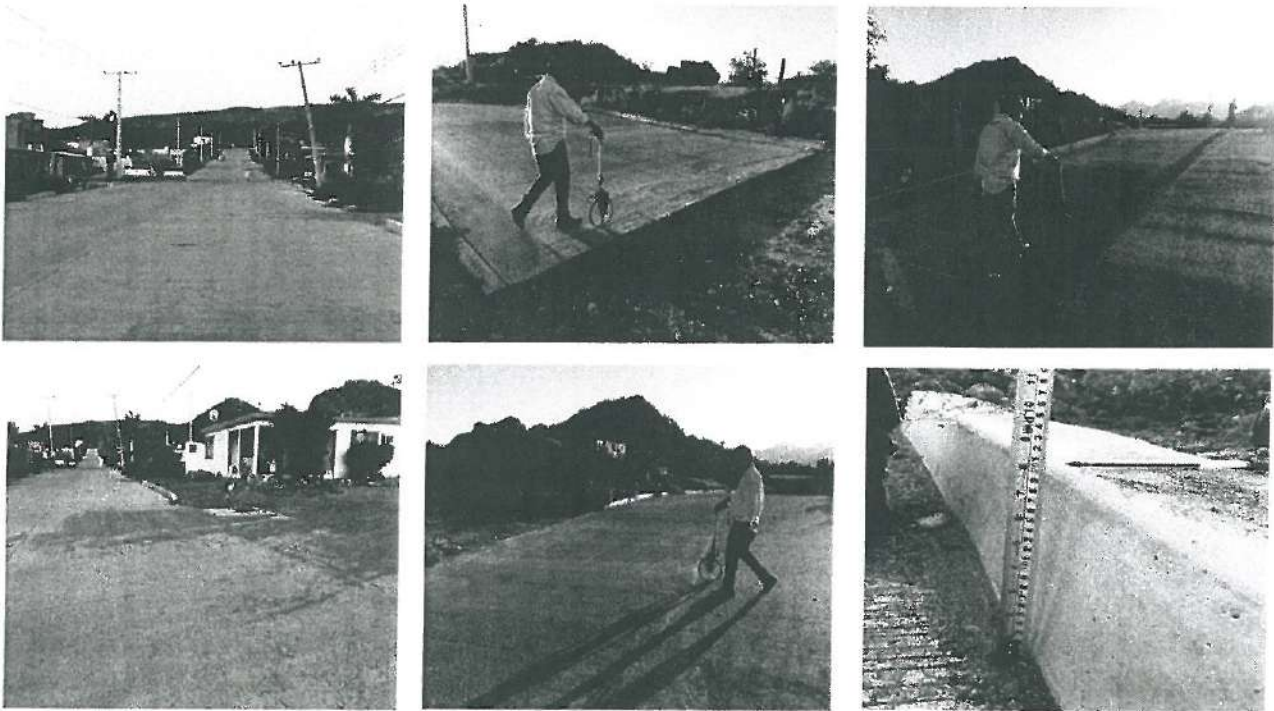
**TRAMO DE CALLE XI**

En los tramos de la calle XI se aprecian daño en losa de concreto hidráulico, se presentan grietas, falta de sello en algunas juntas, falta de limpieza de escombros, por lo cual se recomienda sean atendidas a la brevedad posible para así evitar posible observación.

En esta fotografía se aprecia que se realizó la medición de la losa de pavimento de Concreto Hidráulico con resistencia  $F'c=250 \text{ kg/cm}^2$  TMA 40 mm.

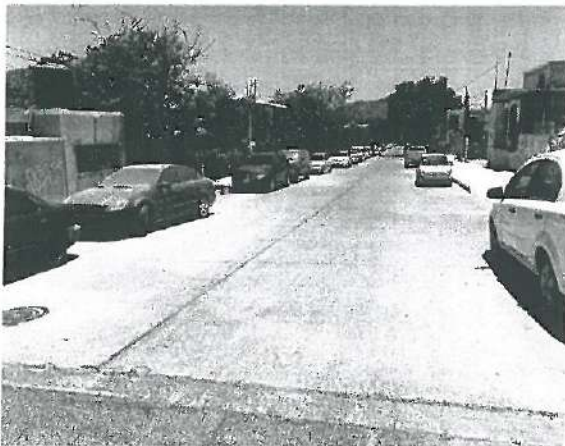
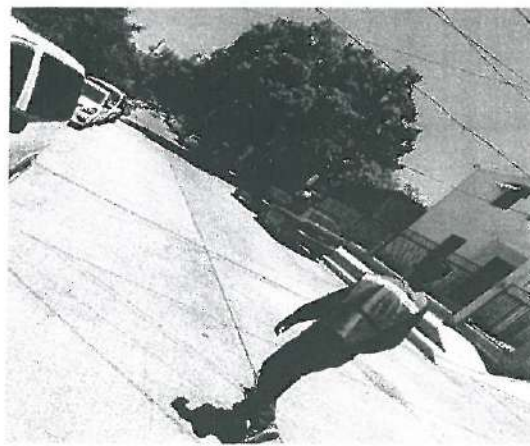
**TRAMO DE CALLE 9**

De la visita realizada a la obra el día 12 de septiembre del presente año, no se detectaron deficiencias a la obra.

**Conclusiones:** No se encontraron deficiencias Constructivas en la Obra.

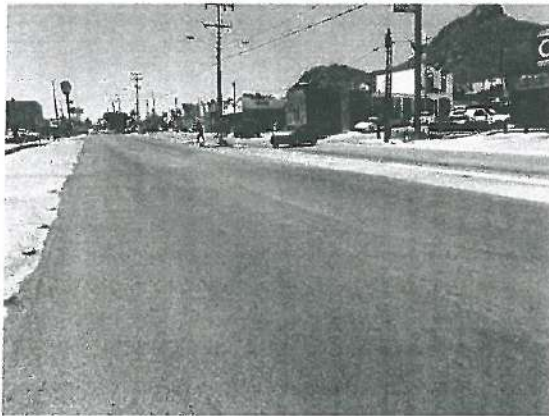
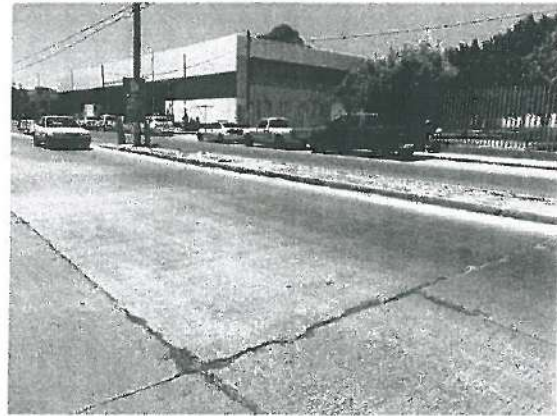
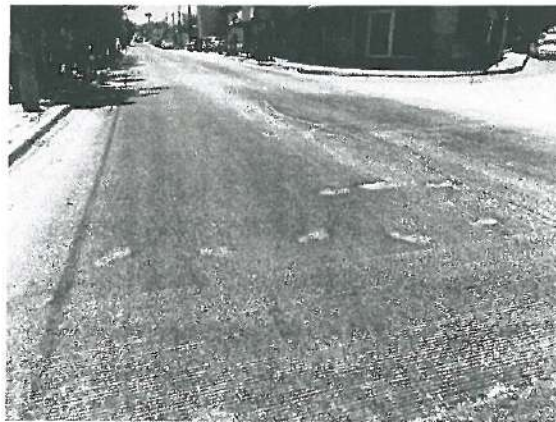
**VISTA GENERAL DEL BLVD. BENITO JUÁREZ**

En los tramos Bulevar Benito Juárez se aprecian daño en losa de concreto hidráulico, se presentan grietas, falta de sello en algunas juntas, por lo cual se recomienda sean atendidas a la brevedad posible para así evitar posible observación.
